## INFORME DE MANTENIMIENTO PREVENTIVO BÁSICO

Informe No.:	64971.1	Fecha de Revisión:	2026-01-22
Propietario:	GLOBALCHEM QUÍMICOS INDUSTRIALES Y AGRÍCOLAS CIA. LTDA.	Técnico de Mantenimiento:	Ing. Isaac Calle
Dirección:	CALLE N74C E4-62 Y AVENIDA ELOY ALFARO, QUITO, PICHINCHA

Equipo:	MICROPIPETA	Código empresa:	LVL-23
Marca:	RAININ	Rango:	(200 a 2000) µl
Modelo:	L-2000 XLS	División de escala:	2 µl
Serie:	B919638622	Ubicación:	Laboratorio

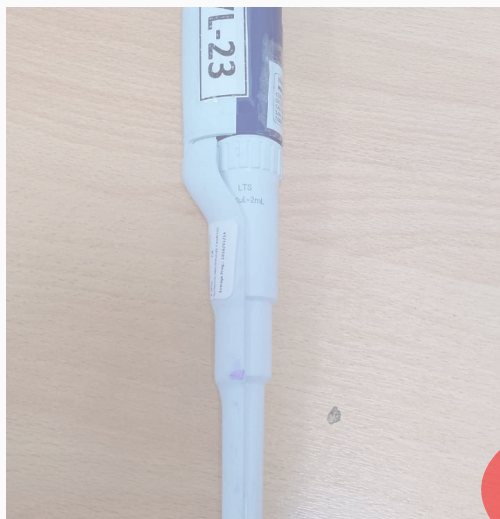
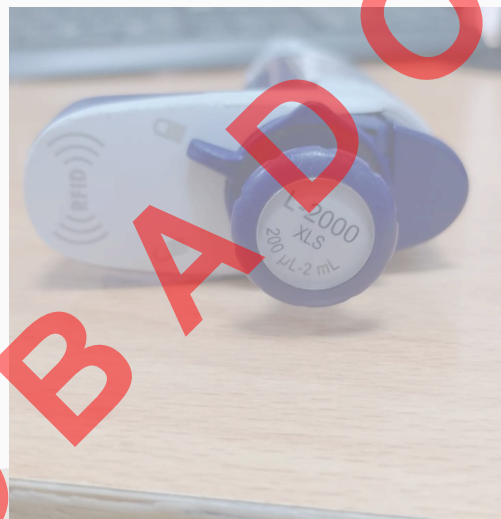
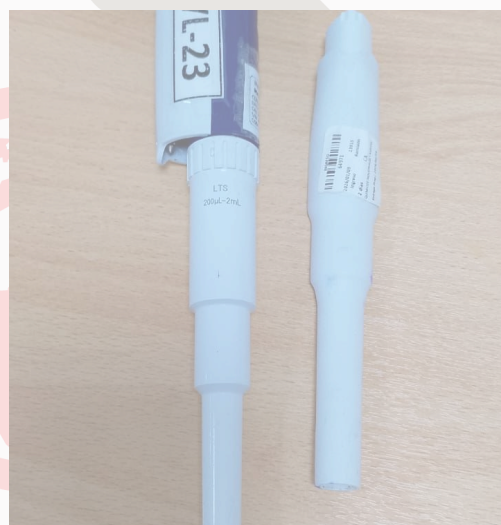
8. Anexo Fotográfico

Las imágenes presentadas corresponden al registro fotográfico del equipo durante el mantenimiento preventivo básico.
