# INFORME DE MANTENIMIENTO PREVENTIVO BÁSICO

## Analizador de Gases

| Informe No.: | 64806.2 | Fecha de Revisión: | 2026-01-20 |

| Equipo: | Analizador de Gases | Código empresa: | ***** |

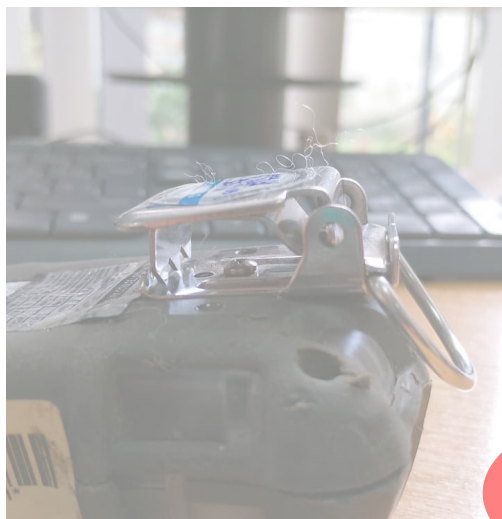
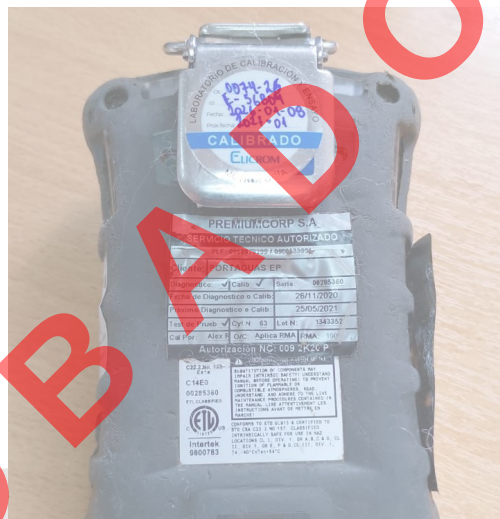
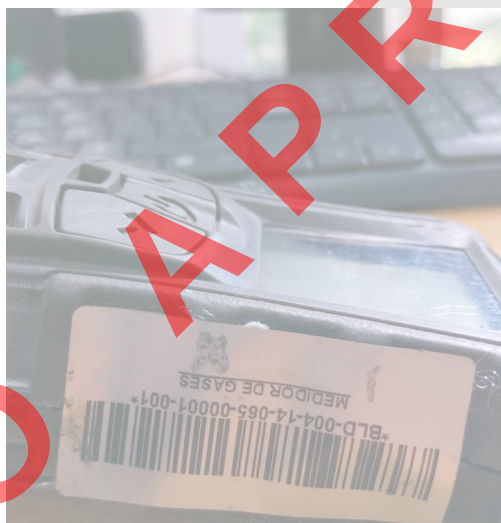
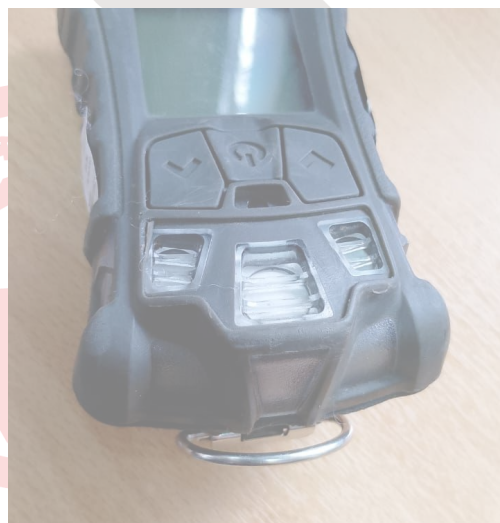
Las imágenes presentadas corresponden al registro fotográfico del equipo durante el mantenimiento preventivo básico.
