## INFORME DE MANTENIMIENTO PREVENTIVO BÁSICO

Informe No.:	65356	Fecha de Revisión:	2026-01-27
Propietario:	BIOCELLS DISCOVERIES INTERNACIONAL S.A	Técnico de Mantenimiento:	Ing. Isaac Calle
Dirección:	Av. Siena 214 y Miguel Ángel

Equipo:	Centrífuga	Código empresa:	RCE4000089
Marca:	Eppendorf	Rango:	-9 a 40°C / 14000 rpm
Modelo:	5810 R	División de escala:	1 °C / 10 rpm
Serie:	5811II087524	Ubicación:	Processing Area

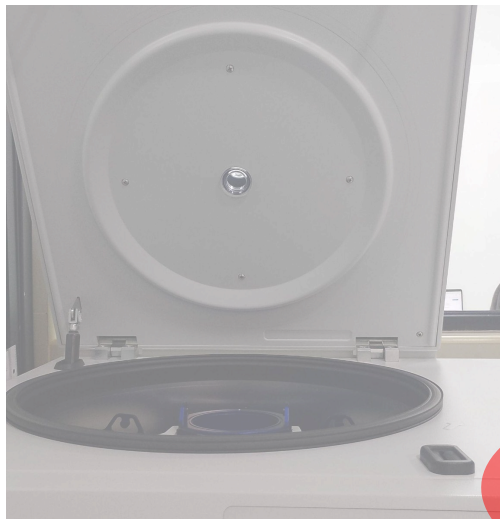
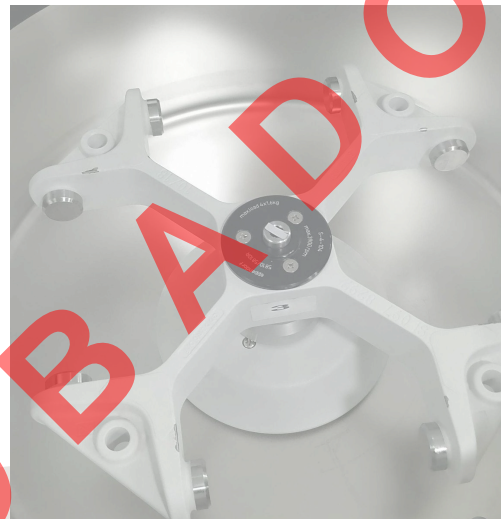
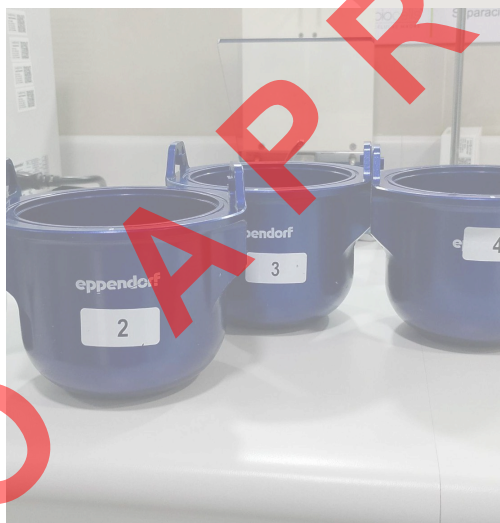
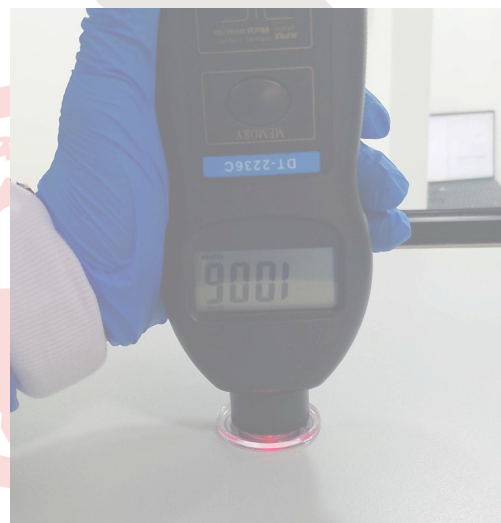
## 8. Anexo Fotográfico

Las imágenes presentadas corresponden al registro fotográfico del equipo durante el mantenimiento preventivo básico.
