INFORME DE MANTENIMIENTO PREVENTIVO BÁSICO

Informe No.:	59982	Fecha de Mantenimiento:	2025-08-29
Propietario:	CONSTRUCCIONES Y PRESTACIONES PETROLERAS S.A. CPP	Técnico de Mantenimiento:	Jonathan Fonseca
Dirección:	LA CORUÑA N28-14 Y MANUEL ITURREY, QUITO, PICHINCHA

Equipo:	Doppler Fetal	Código empresa:	*****
Marca:	Advanced	Rango:	*****
Modelo:	PD-100 Pro	División de escala:	*****
Serie:	304172- M17705010042	Ubicación:	*****

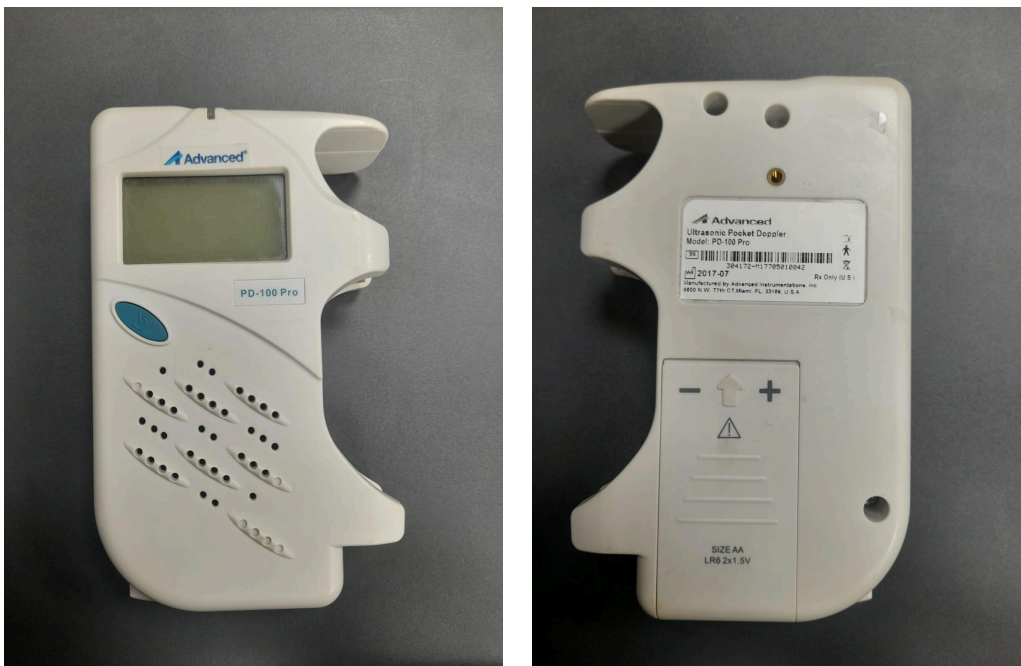
Figura 1. Vista General del Equipo.

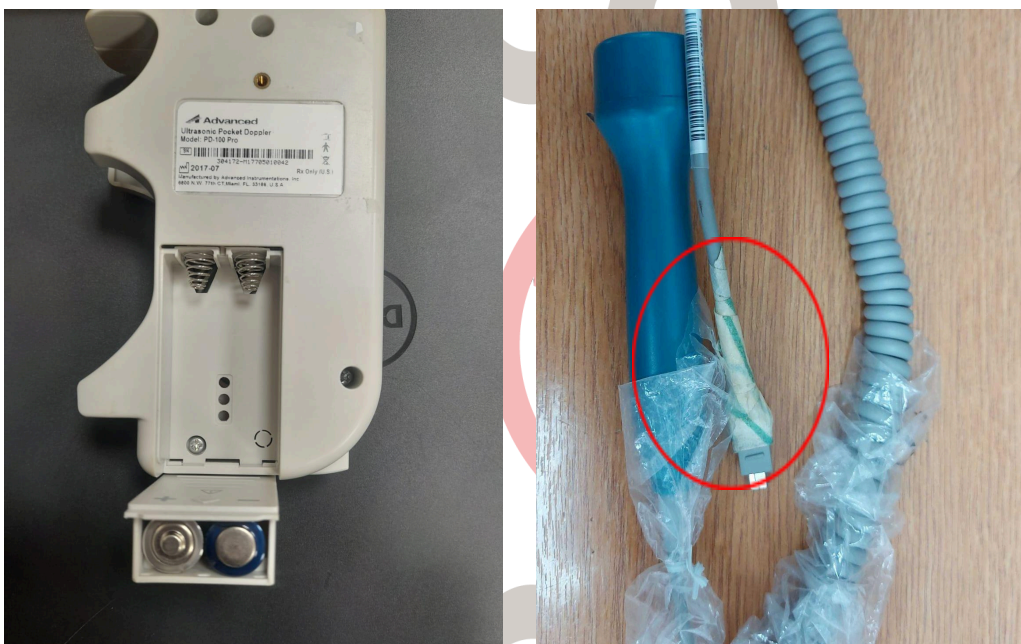
De igual manera se encuentra que el cable del sensor doppler tiene su recubrimiento plástico dañado, se pone capa aislante y cinta aislante para prevenir futuros daños al cable del sensor; sin embargo, por el momento no interfiere con el uso del equipo.

Figura 2. Parte eléctrica y daño en recubrimiento del sensor.
