# INFORME DE MANTENIMIENTO PREVENTIVO BÁSICO

## Analizador de Gases

| <b>Informe No.:</b> | 60995.1 | <b>Fecha de Revisión:</b> | 2025-10-30 |

| <b>Equipo:</b> | Analizador de Gases | <b>Código empresa:</b> | 951E0081 |

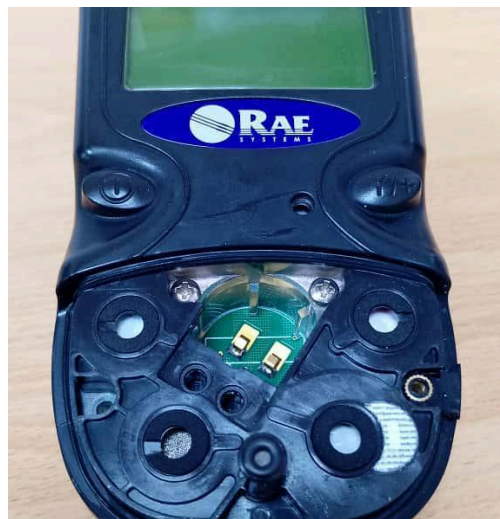
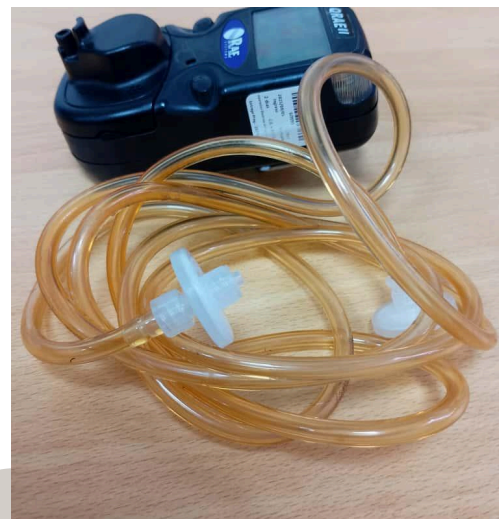
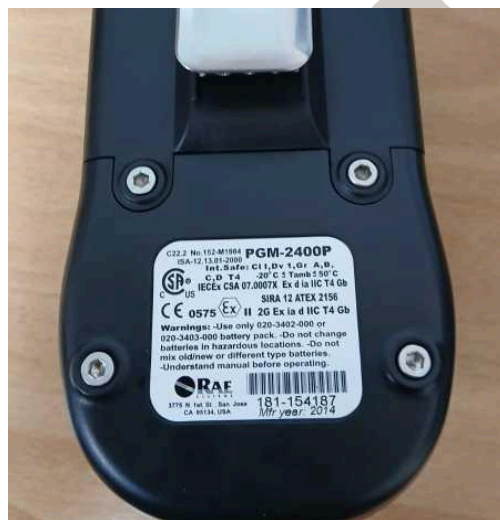
## 8. Anexo Fotográfico

Las imágenes presentadas corresponden al registro fotográfico del equipo durante el mantenimiento preventivo básico.
