# INFORME DE MANTENIMIENTO PREVENTIVO BÁSICO

## LABORATORIO DE MECÁNICA

<b>Informe No.:</b>	65244	<b>Fecha de Revisión:</b>	2026-01-28
<b>Propietario:</b>	AVIANCA - ECUADOR S.A.	<b>Técnico de Mantenimiento:</b>	Ing. Isaac Calle
<b>Dirección:</b>	Luis Tamayo N24-33 Y Baquerizo Moreno

<b>Equipo:</b>	Descargador de extintores	<b>PartNumber:</b>	98D26203500000
<b>Marca:</b>	SOLAIR GROUP INC	<b>R:</b>	R6512425
<b>Modelo:</b>	N/A	<b>Próxima F.Cal:</b>	2027-01-28
<b>Serie:</b>	W4212-1	<b>Intervalo:</b>	365 days

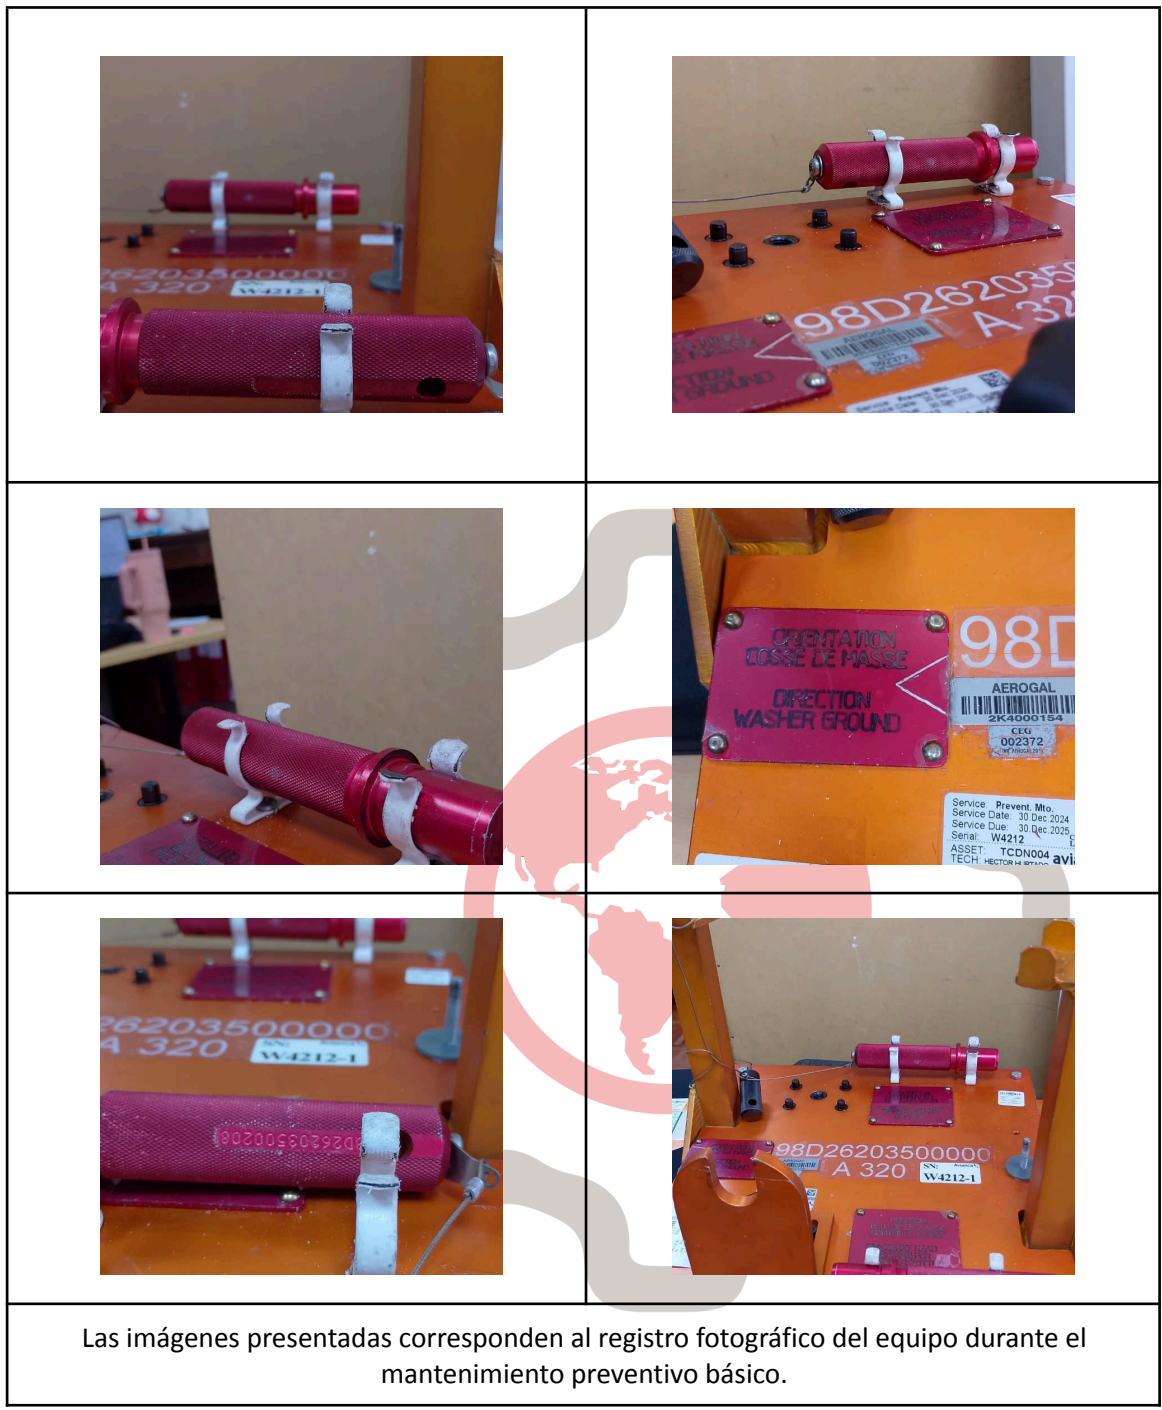
**9. Anexo Fotográfico**

- 5.1. El equipo presenta desgaste superficial propio del uso normal.
- 5.2. No se evidencian fisuras, deformaciones críticas ni fallas estructurales visibles.
- 5.3. Los sistemas de fijación y retención se encuentran operativos.
- 5.4. Se recomienda seguimiento periódico a los cables de seguridad debido a su función crítica.

Las imágenes presentadas corresponden al registro fotográfico del equipo durante el mantenimiento preventivo básico.

- Realizar mantenimiento preventivo periódico según programa interno de Avianca Ecuador.
- Verificar torque de tornillería crítica en cada intervención.
- Sustituir cables de seguridad al primer indicio de desgaste avanzado o corrosión.
- Mantener el equipo limpio y almacenado en un área seca para evitar corrosión.
- Registrar cada intervención en la hoja de vida del equipo.
