INFORME DE MANTENIMIENTO PREVENTIVO BÁSICO

Informe No.:	67972	Fecha de Revisión:	2026-04-15
Propietario:	AVIANCA - ECUADOR S.A.	Técnico de Mantenimiento:	Ing. Isaac Calle
Dirección:	Luis Tamayo N24-33 Y Baquerizo Moreno

Equipo:	CRIMPING TOOL	PartNumber:	SCT325
Marca:	DMC	R:	R1501026
Modelo:	SCT325	Próxima F.Cal:	2027-04-15
Serie:	RD3820255	Intervalo:	365 days

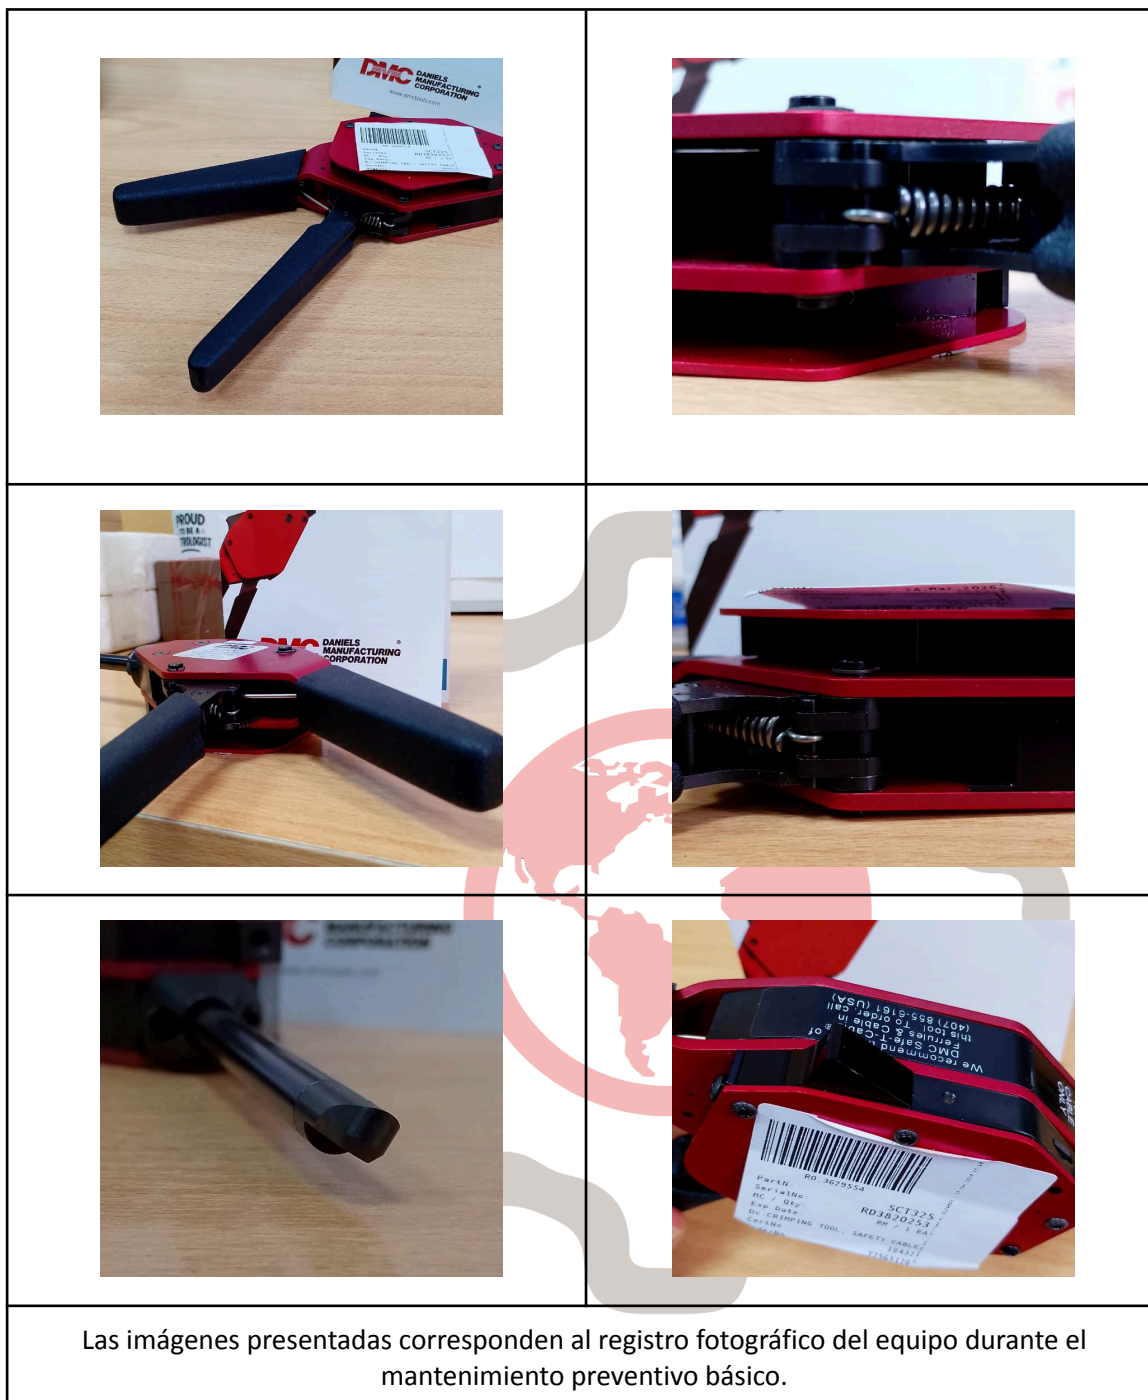
9. Anexo Fotográfico

Equipo: SCT325

N.º de Serie: RD3820255
