INFORME DE MANTENIMIENTO PREVENTIVO BÁSICO

Informe No.:	58057	Fecha de Revisión:	2025-06-17
Propietario:	BIOCELLS DISCOVERIES INTERNACIONAL S.A.	Técnico de Mantenimiento:	Ing. Isaac Calle
Dirección:	Av. Siena 214 y Miguel Ángel

Equipo:	Ultracongelador	Código empresa:	UFL3000009
Marca:	HAIER	Rango:	(-80) °C
Modelo:	DW-86L578ST	División de escala:	0.1 °C
Serie:	BE0H1 LE1T0 0QGP8 A0001	Ubicación:	Laboratorio

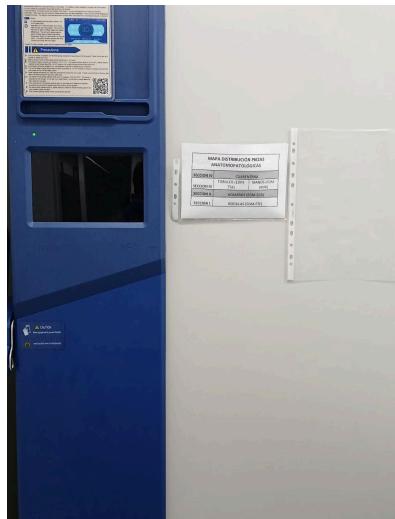
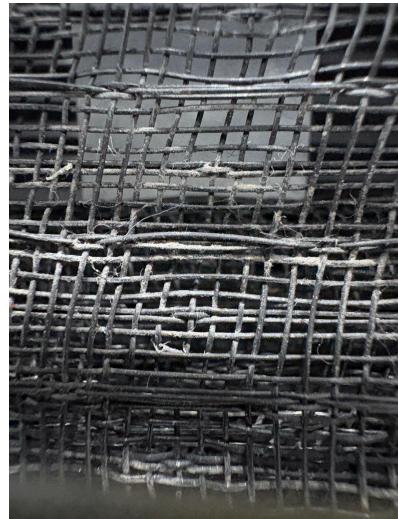
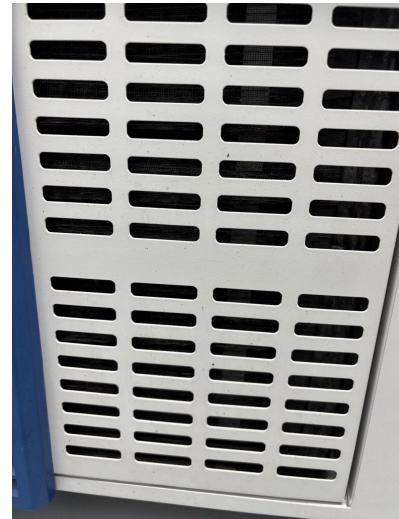
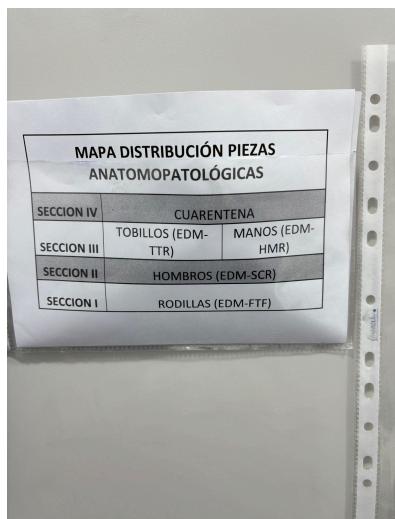
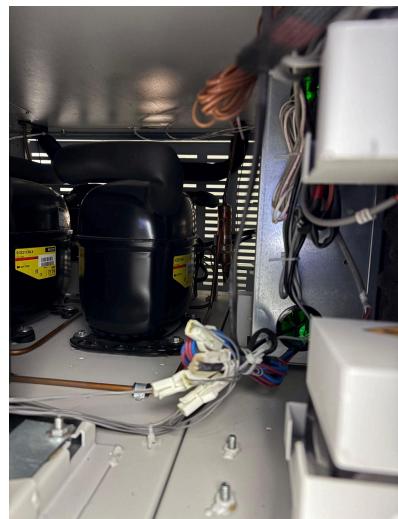
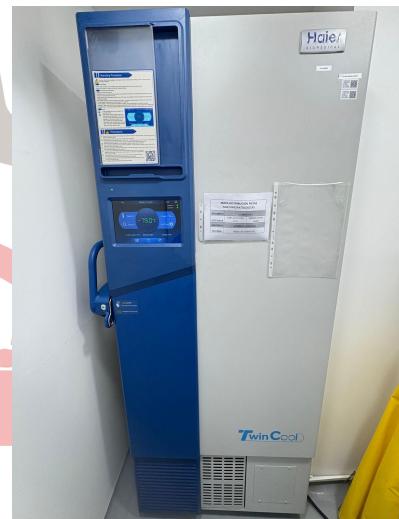
Fig. 1 Mantenimiento del Equipo.

Se efectuó una inspección visual exhaustiva de la estructura externa del ultracongelador, abarcando paredes, puertas, bisagras y sellos. No se evidenciaron daños mecánicos, corrosión ni deformaciones en ninguna de sus partes. Los sellos de las puertas se encuentran en buen estado, asegurando un cierre adecuado. Las superficies internas fueron revisadas y se hallaban limpias, sin signos de desgaste relevante. Durante las pruebas iniciales, el equipo encendió correctamente y los indicadores visuales y acústicos operaron conforme a las especificaciones del fabricante. En el arranque, el compresor funcionó sin anomalías ni ruidos inusuales, mostrando una operación estable. Se verificaron las lecturas de temperatura mediante monitoreo interno, observándose valores coherentes con los parámetros configurados. El sistema de control térmico respondió eficazmente, manteniendo una distribución homogénea del frío en todo el interior del compartimiento.

Durante el proceso de mantenimiento, se llevó a cabo la apertura y desmontaje de las piezas intercambiables del ultracongelador HAIER, modelo DW-86L578ST. Componentes como bandejas, paneles y demás elementos accesibles fueron retirados sin dificultad, sin evidenciar deformaciones ni daños en sus puntos de fijación. Se inspeccionaron los mecanismos de acoplamiento y conectores internos, los cuales se encontraron en buen estado funcional. A continuación, se efectuó una limpieza detallada de cada pieza, asegurando condiciones adecuadas para su reinstalación. Este procedimiento garantiza que los elementos desmontables mantienen su integridad y funcionalidad, sin afectar el rendimiento general del equipo.

- 6.1 Se debería limpiar con un trapo y/o toalla de papel ligeramente húmeda para evitar acumulación excesiva de polvos sobre el equipo.
- 6.2 Implementar mejoras en el sistema de filtración del aire acondicionado para reducir la cantidad de partículas de polvo que ingresan al entorno donde se encuentra el equipo Haier

DW-86L578ST. Esto ayudará a mantener el ambiente más limpio y minimizará la acumulación de polvo en el equipo.

- 6.3 Establecer un programa de monitoreo regular y mantenimiento preventivo para el equipo Haier DW-86L578ST, incluyendo inspecciones periódicas y limpiezas programadas. Esto asegurará que cualquier acumulación de polvo se aborde de manera oportuna y se mantenga el rendimiento óptimo del equipo a lo largo del tiempo.
