INFORME DE MANTENIMIENTO PREVENTIVO BÁSICO

Informe No.:	65187	Fecha de Mantenimiento:	2026-01-15
Propietario:	GLOBALCHEM QUIMICOS INDUSTRIALES Y AGRICOLAS CIA. LTDA.	Técnico de Mantenimiento:	Jonathan Fonseca
Dirección:	CALLE N74C E4-62 Y AVENIDA ELOY ALFARO, QUITO, PICHINCHA

Equipo:	Agitador girador de tubo	Código empresa:	LIF-16
Marca:	DLAB	Rango:	(0 a 2000) rpm
Modelo:	OS40-S	División de escala:	1 rpm
Serie:	IAG1808AA0035	Ubicación:	Laboratorio

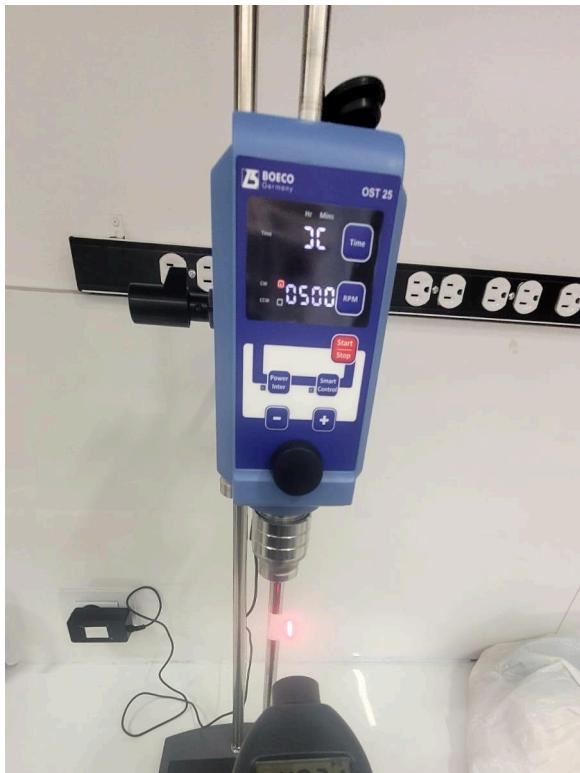
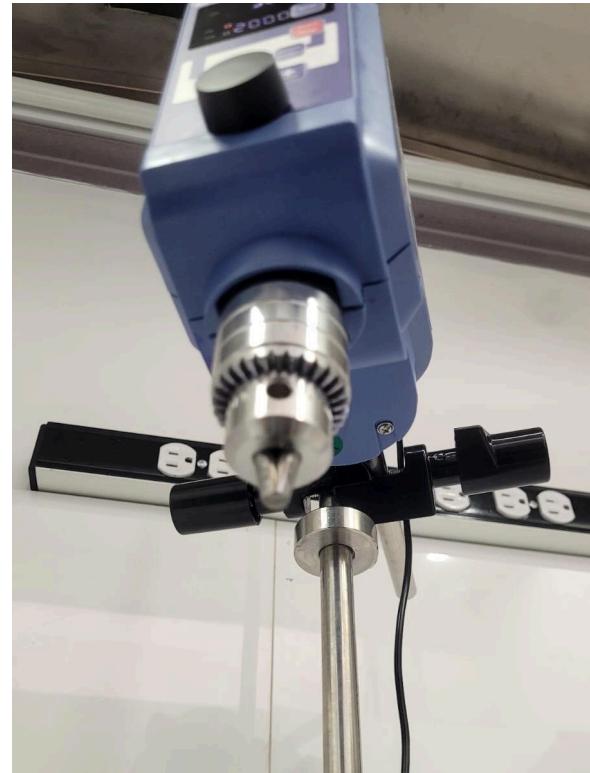
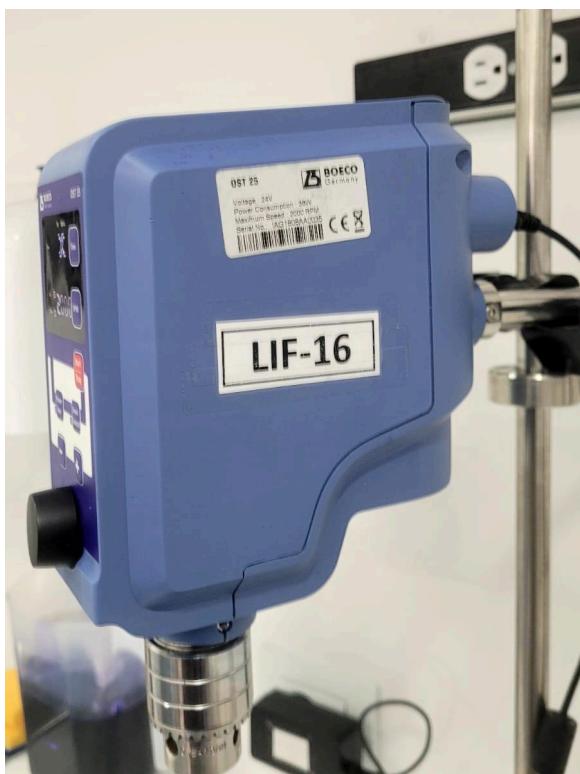
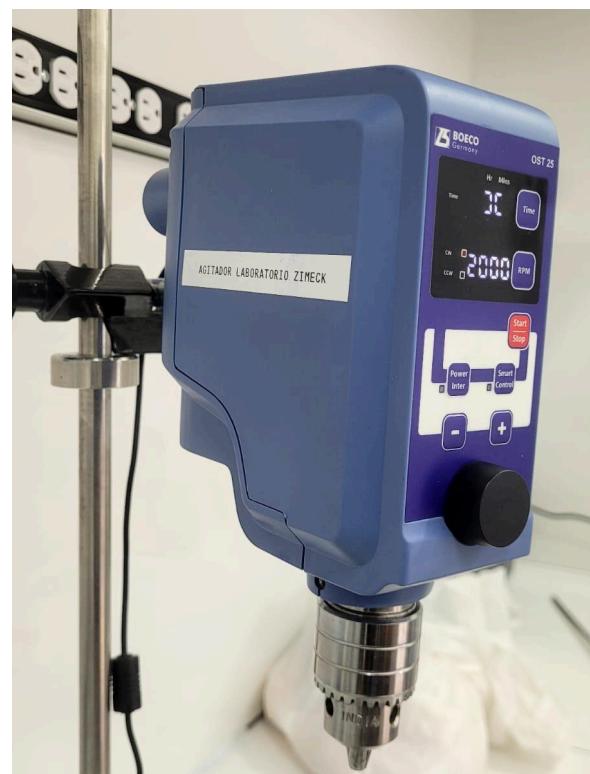
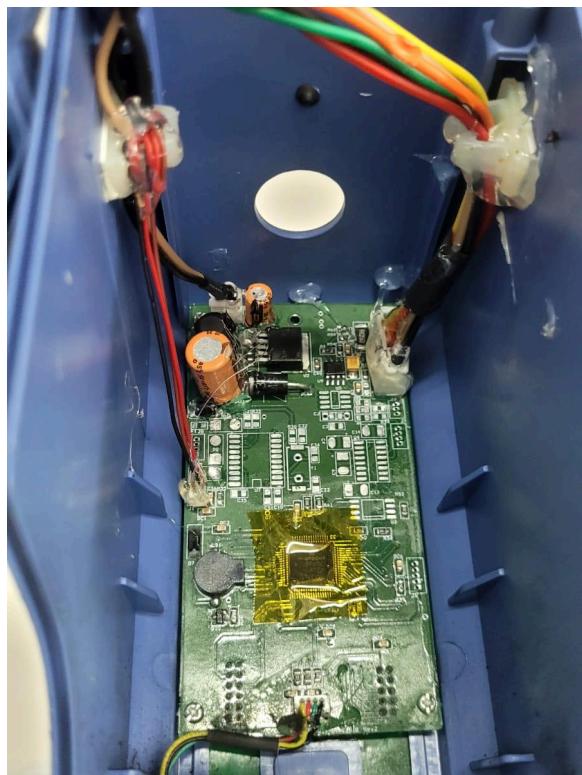
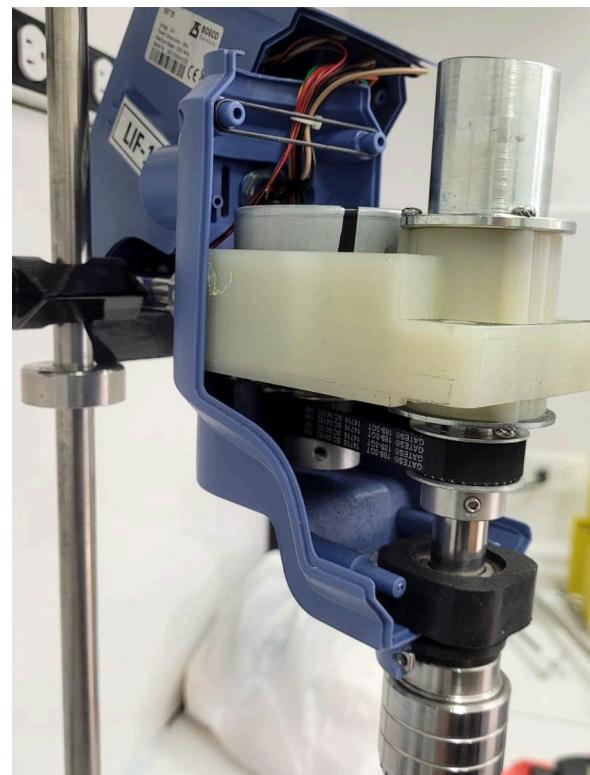
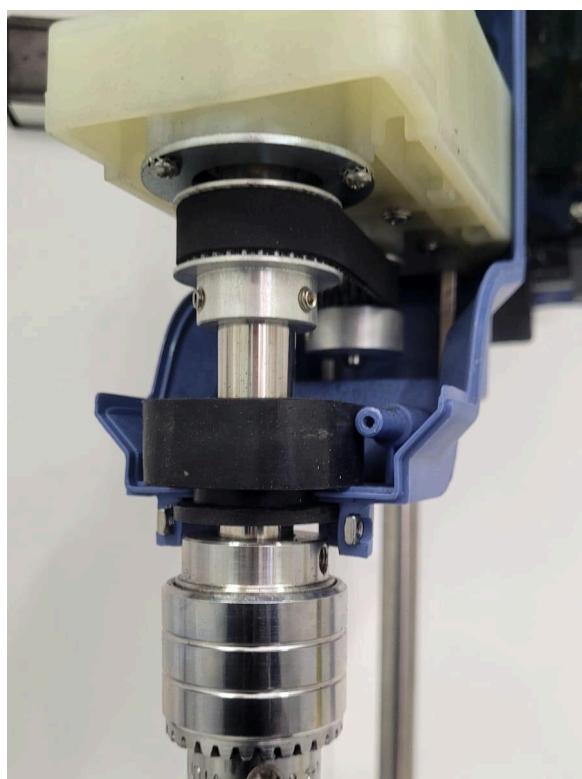
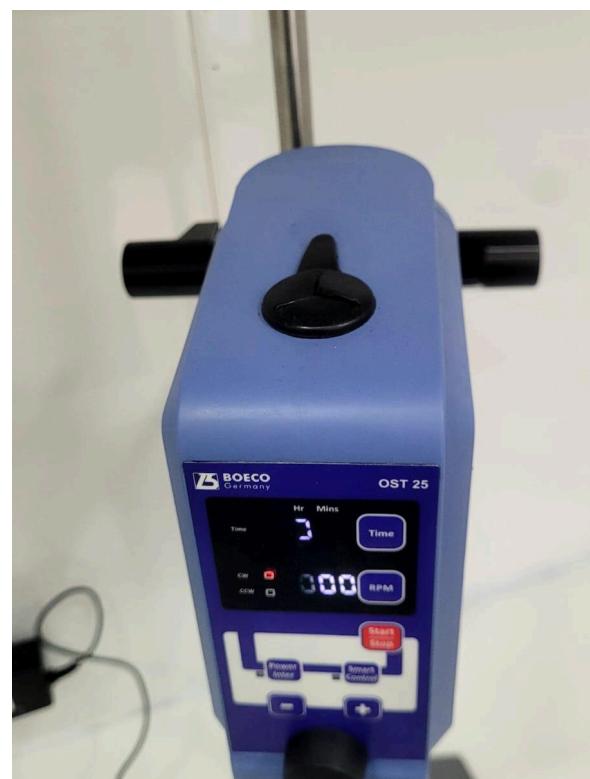
8. Anexo Fotográfico

Durante esta fase, se verificó que el equipo enciende y opera correctamente. No se evidenciaron restos biológicos en sus componentes, y se observó una ligera acumulación de polvo tanto en su exterior como en su interior, derivada del uso prolongado. El eje de rotación se encuentra en buen estado y funciona sin anomalías. Se sometió el equipo a pruebas de rendimiento a distintas velocidades, confirmando su operatividad y comportamiento adecuado. Posteriormente, se procedió con una limpieza profunda de todas las piezas.

Durante el proceso de apertura y desmontaje de las piezas intercambiables del equipo, se realizó una inspección minuciosa de cada componente. La banda de transferencia de giro se encuentra en buen estado y no presenta signos de desgaste que pueda comprometer el funcionamiento del equipo. Tras una revisión completa del resto de los componentes, no se detectaron anomalías adicionales ni señales de deterioro en las partes mecánicas o eléctricas. Las piezas desmontadas se encuentran en condiciones operativas óptimas y no presentan desgastes excesivos ni deformaciones. Se concluye que el equipo se encuentra en buen estado y continúa funcionando dentro de los parámetros normales establecidos. No es necesario realizar intervenciones mayores para garantizar su desempeño adecuado.

- 6.1. Se debería limpiar con un trapo y/o toalla de papel ligeramente húmeda para evitar acumulación excesiva de polvos sobre el equipo.
