# INFORME DE MANTENIMIENTO

## PREVENTIVO AlcoBlow

Informe No.:	58713	Fecha de Revisión:	2025-04-29
Propietario:	CONSTRUCCIONES Y PRESTACIONES PETROLERAS S.A. CPP	Técnico de Mantenimiento:	Ing. Isaac Calle
Dirección:	LA CORUÑA N28-14 Y MANUEL ITURREY, QUITO, PICHINCHA

Equipo:	Alcoholímetro	Código empresa:	*****
Marca:	CMI Inc	Rango:	Green (< 0.01%) Yellow (0.01% a .020% CAA*) Red (>.020% BAC)
Modelo:	AlcoBlow	División de escala:	*****
Serie:	AB119700	Ubicación:	Laboratorio

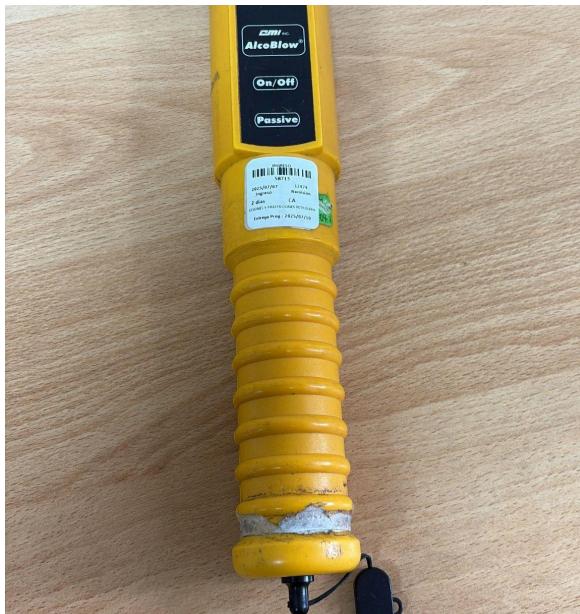
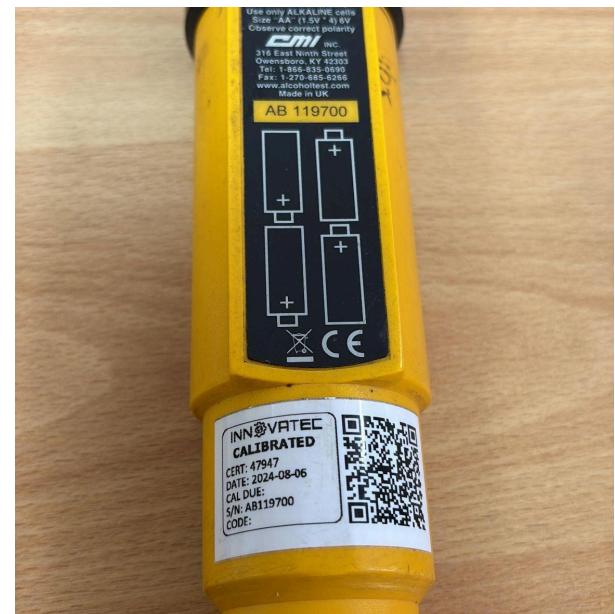
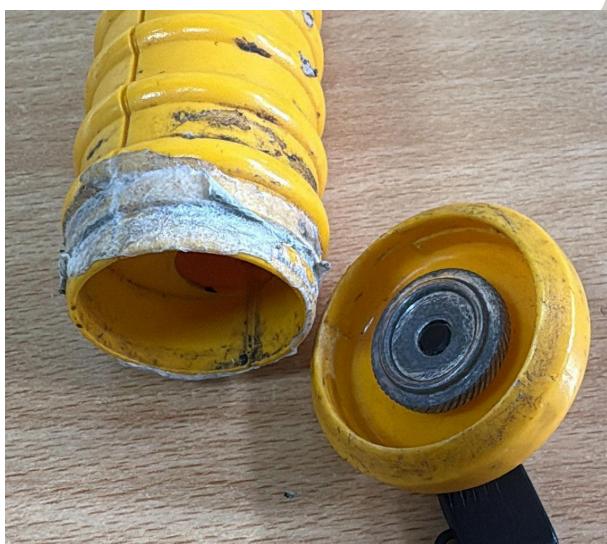
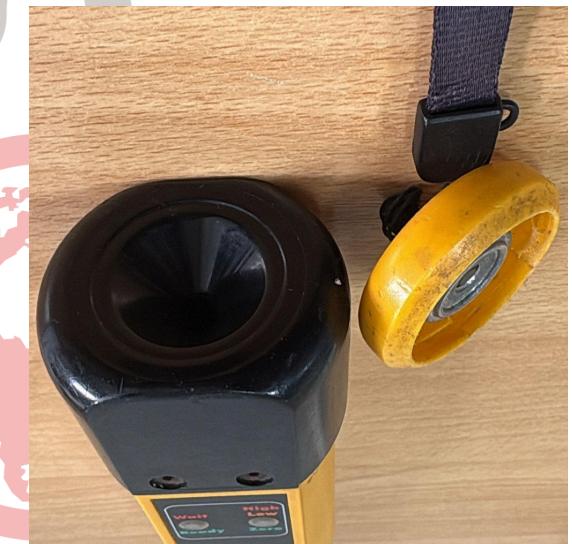
Fig. 1 Mantenimiento preventivo

Se efectuó una inspección visual detallada del alcoholímetro, verificando que la carcasa no presenta fracturas, deformaciones ni alteraciones estructurales que comprometan su estabilidad. Los elementos operativos externos, como teclado, pantalla y puertos de conexión, se encuentran en estado funcional y sin evidencias de desgaste prematuro, manipulación inadecuada o afectación por agentes contaminantes tales como polvo, humedad o corrosión.

Al intentar energizar el equipo mediante sus baterías internas, se constató que no realiza el encendido de manera convencional a través del botón de encendido/apagado. El dispositivo únicamente responde cuando se retira y coloca la tapa inferior del compartimento de baterías, lo que evidencia que el inicio de funcionamiento depende de la manipulación física de dicha tapa y no del control electrónico asignado para el encendido. Esta condición indica una anomalía en el sistema de arranque o en el circuito asociado al interruptor principal.

Durante la evaluación del componente sensor, se aplicaron estímulos calibrados de concentración alcohólica con patrones certificados. El sensor no presentó ningún tipo de respuesta eléctrica ni variación en la lectura, indicando una posible degradación del elemento sensorial o pérdida de sensibilidad funcional. Esto representa una falla crítica, ya que el sensor es el núcleo operativo del equipo.

Para confirmar el diagnóstico, se efectuaron pruebas adicionales utilizando patrones alcohólicos certificados de diferentes concentraciones. En todos los casos, el equipo permaneció sin registrar datos, evidenciando que el sensor no genera señal alguna que permita su interpretación o conversión digital. Esta condición invalida su uso operativo y confirma la necesidad de sustitución del sensor.

6.1 Dado que el sensor constituye el elemento principal para la operatividad del alcoholímetro, y considerando que el componente ha dejado de registrar valores y no responde a procedimientos de calibración o estimulación, se recomienda proceder con **la baja técnica del equipo**.

6.2 El reemplazo del sensor no se considera viable debido a la obsolescencia del modelo y la no disponibilidad de repuestos compatibles, por lo que se sugiere reemplazar el dispositivo por una unidad nueva que cumpla con las normativas vigentes de medición etílica.
