INFORME DE MANTENIMIENTO PREVENTIVO BÁSICO

Informe No.:	58864	Fecha de Mantenimiento:	2025-07-15
Propietario:	ORDEN HOSPITALARIA DE SAN JUAN DE DIOS EN EL ECUADOR	Técnico de Mantenimiento:	Jonathan Fonseca
Dirección:	SAN JUAN DE DIOS S/N Y ARGENTINA, QUITO (PICHINCHA), ECUADOR

Equipo:	Balanza	Código empresa:	*****
Marca:	Torrey	Rango:	0 – 100 kg
Modelo:	EQB-100/200	División de escala:	0.002 kg
Serie:	F23-025060	Ubicación:	*****

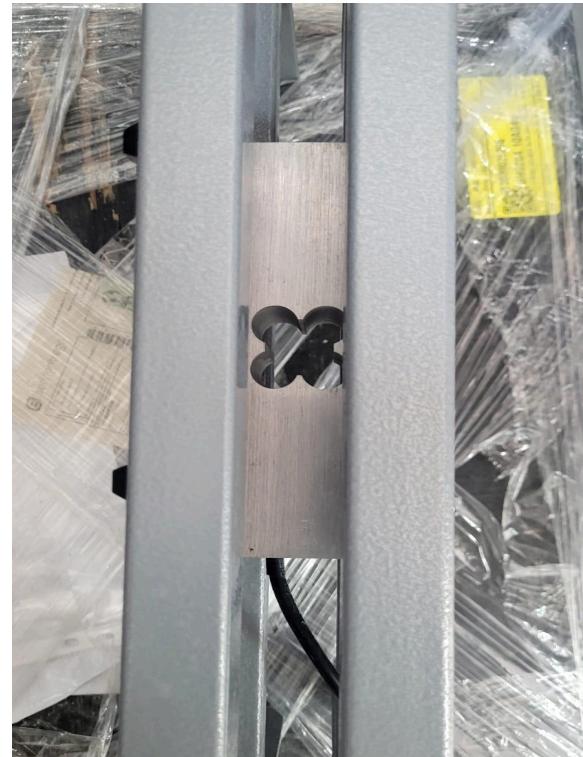
Celda de carga y lector de la balanza.

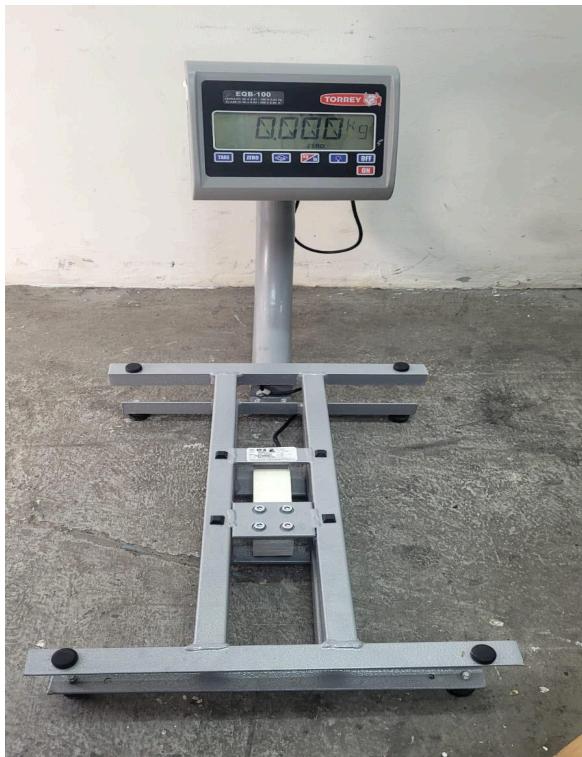
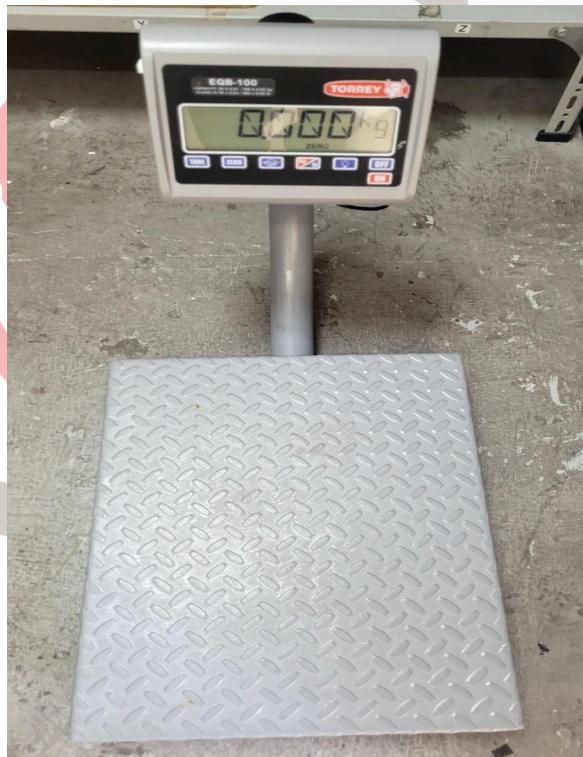
Limpieza y ajuste de celda de carga.

En esta etapa se identifica que el equipo funciona correctamente, no se encuentran residuos, se encuentra bajo contenido de polvo externa e internamente por el uso normal y continuo del equipo. La carcasa plástica del equipo no presenta daños o fisuras. Se puede apreciar que el equipo se encuentra en una base metálica estable. Se realizó una limpieza profunda utilizando productos especializados para eliminar contaminantes y partículas de polvo. Esta limpieza es esencial para mantener la eficiencia y el buen funcionamiento del equipo a largo plazo. Se realiza la verificación de pesaje con pesas patrón y se determina que el error supera el error máximo permisible, por lo que se realiza el procedimiento de ajuste.
