# INFORME DE MANTENIMIENTO PREVENTIVO BÁSICO

| <b>Informe No.:</b> | 59682 | <b>Fecha de Mantenimiento:</b> | 2025-08-05 |

| <b>Equipo:</b> | Balanza | <b>Código empresa:</b> | SV-05 |
| <b>Marca:</b> | Baxtran | <b>Rango:</b> | 50 kg |

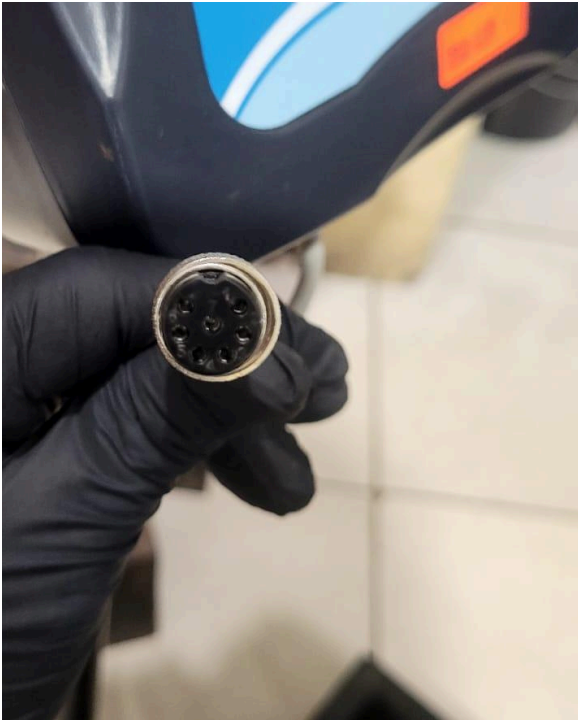
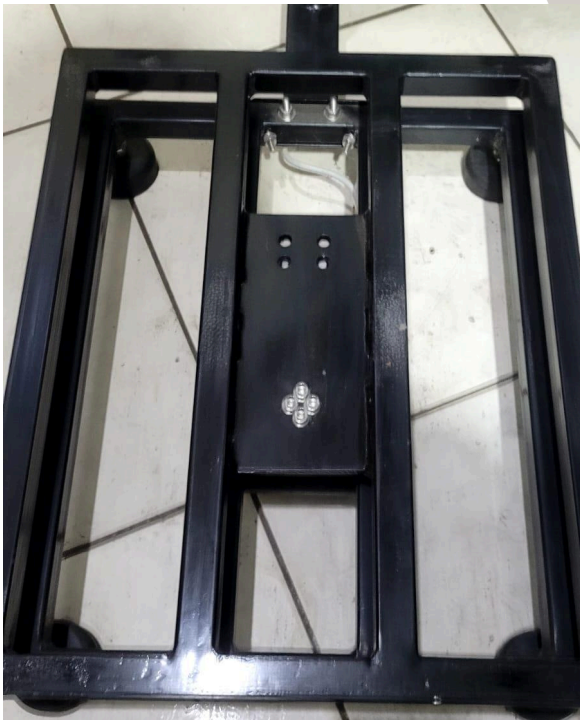
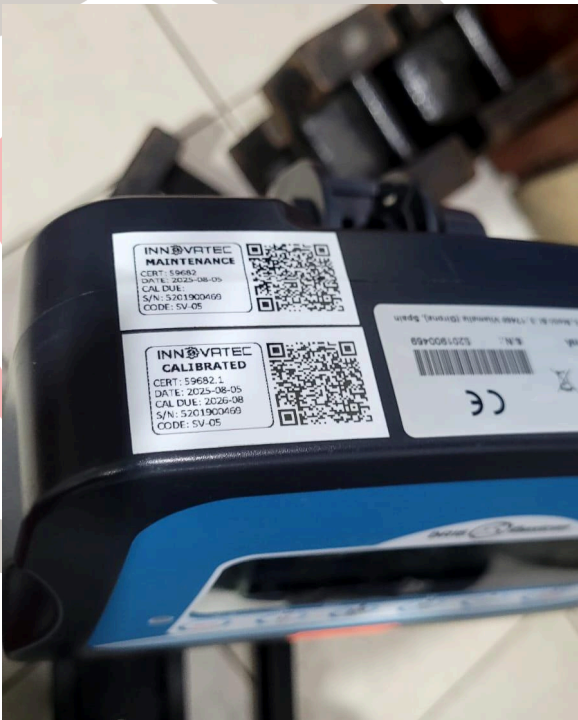
8. Anexo Fotográfico

En esta etapa se identifica que el equipo funciona correctamente, se encuentran residuos de fruto de palma e insectos de la zona, se encuentra bajo contenido de polvo externa e internamente por el uso normal y continuo del equipo .La carcasa plástica del equipo no presenta daños o fisuras. Se realizó una limpieza profunda para eliminar contaminantes y partículas de polvo. Se realiza la verificación de pesaje con pesas patrón y se determina que el error no supera el error máximo permisible.

Se determina que el equipo no tiene fallas y es apto para realizar la calibración. La pantalla del equipo se encuentra en buenas condiciones.

- 6.1. Se recomienda realizar tareas de limpieza periódicas de las superficies para evitar la acumulación de polvo y óxido.
