# INFORME DE MANTENIMIENTO PREVENTIVO BÁSICO

<b>Informe No.:</b>	59683	<b>Fecha de Mantenimiento:</b>	2025-08-05
<b>Propietario:</b>	PALMERAS DEL ECUADOR S.A.	<b>Técnico de Mantenimiento:</b>	Jonathan Fonseca
<b>Dirección:</b>	VIA LIMONCOCHA S/N Y CALLE SECUNDARIA, SHUSHUFINDI

<b>Equipo:</b>	Balanza	<b>Código empresa:</b>	BO-18
<b>Marca:</b>	Camry	<b>Rango:</b>	150 kg
<b>Modelo:</b>	TCS-150-JCS611ZB	<b>División de escala:</b>	0.05 kg
<b>Serie:</b>	BO-18	<b>Ubicación:</b>	Bodega Plantación

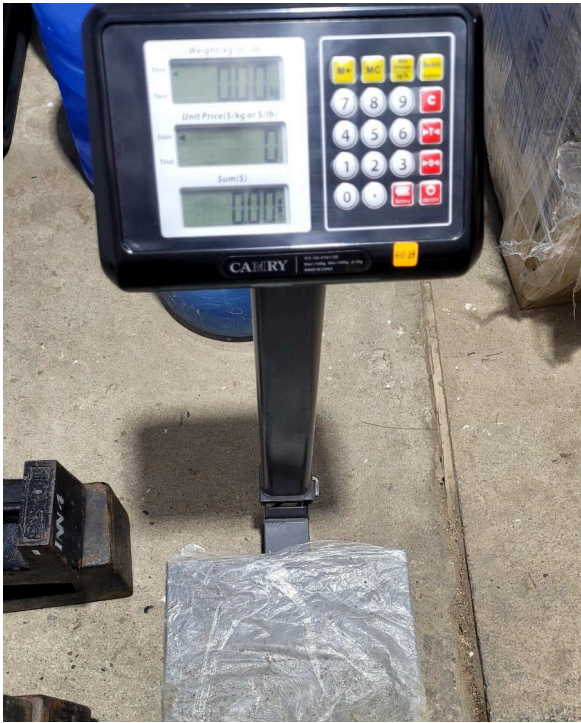
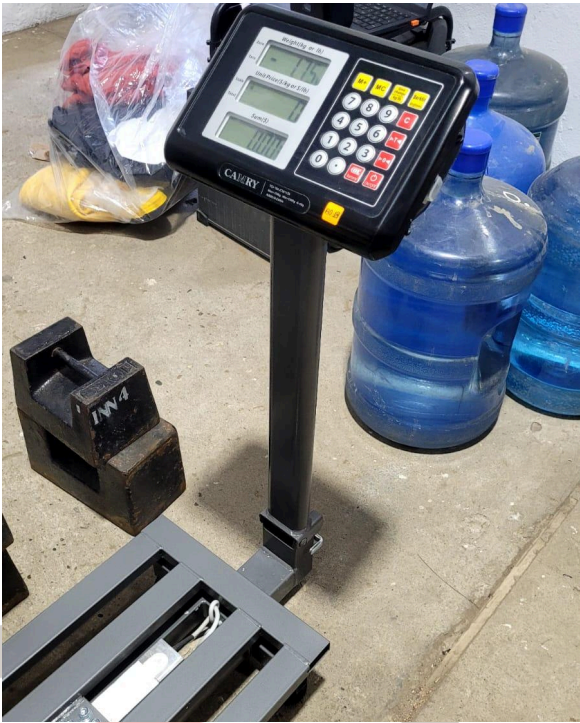
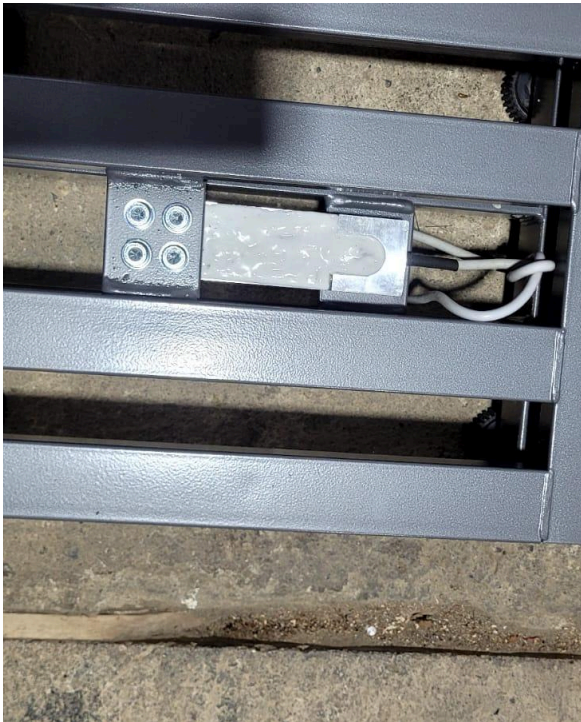
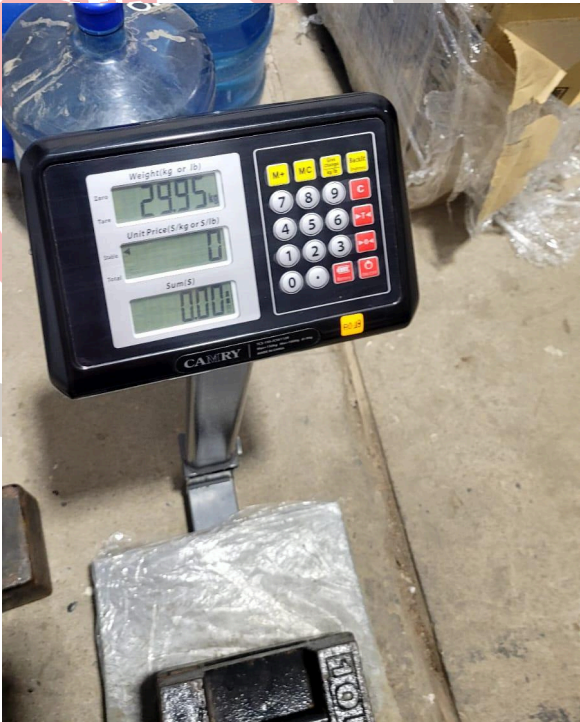
8. Anexo Fotográfico

En esta etapa se identifica que el equipo funciona correctamente, se encuentran residuos de fruto de palma e insectos de la zona, se encuentra bajo contenido de polvo externa e internamente por el uso normal y continuo del equipo. La carcasa plástica del equipo no presenta daños o fisuras. Se realizó una limpieza profunda para eliminar contaminantes y partículas de polvo. Se realiza la verificación de pesaje con pesas patrón y se determina que el error supera el error máximo permisible. El equipo no tiene proceso de calibración y ajuste por lo que el error permanece.

Se determina que el equipo no tiene fallas y es apto para realizar la calibración. La pantalla del equipo se encuentra en buenas condiciones.

- 6.1. Se recomienda realizar tareas de limpieza periódicas de las superficies para evitar la acumulación de polvo y óxido.
