# INFORME DE MANTENIMIENTO PREVENTIVO BÁSICO

| <b>Informe No.:</b> | 59684 | <b>Fecha de Mantenimiento:</b> | 2025-08-05 |

| <b>Equipo:</b> | Balanza | <b>Código empresa:</b> | LP-01 |
| <b>Marca:</b> | Ohaus | <b>Rango:</b> | 500 g |

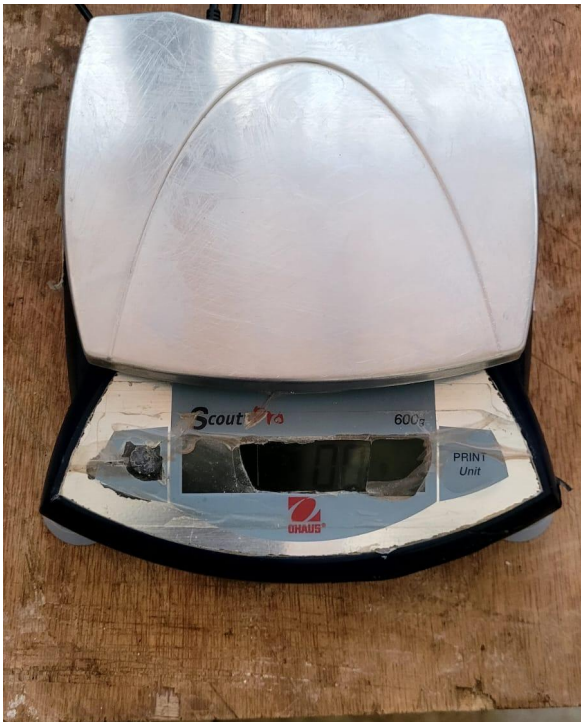
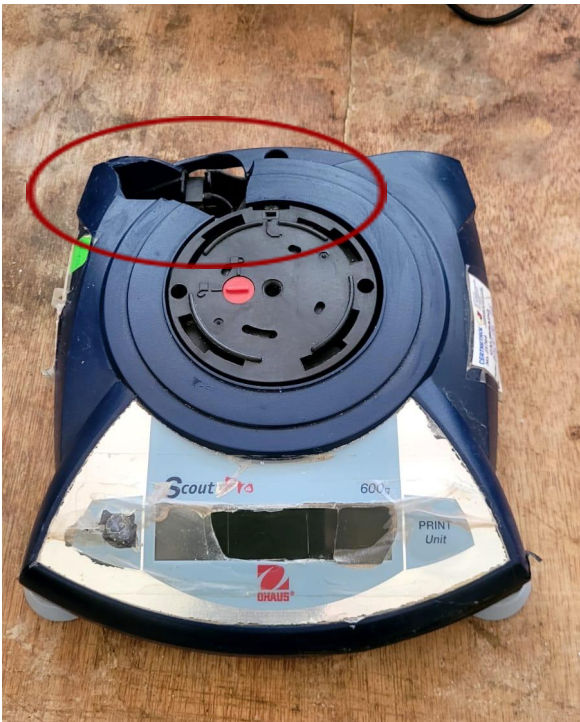
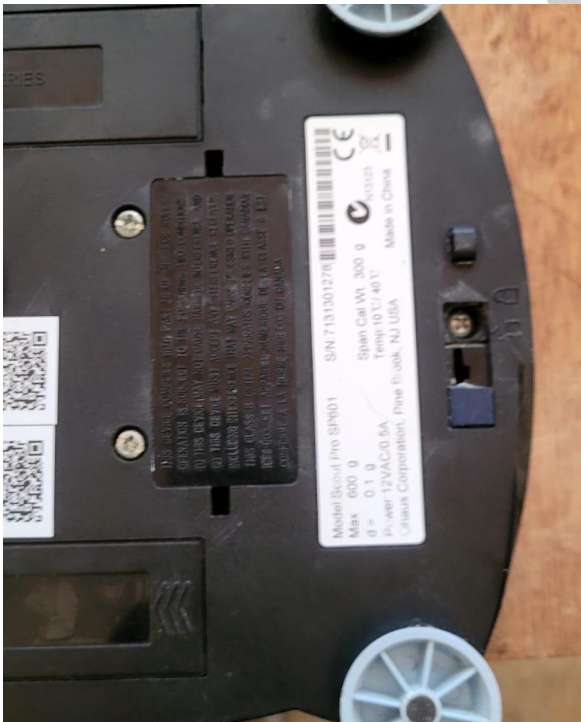
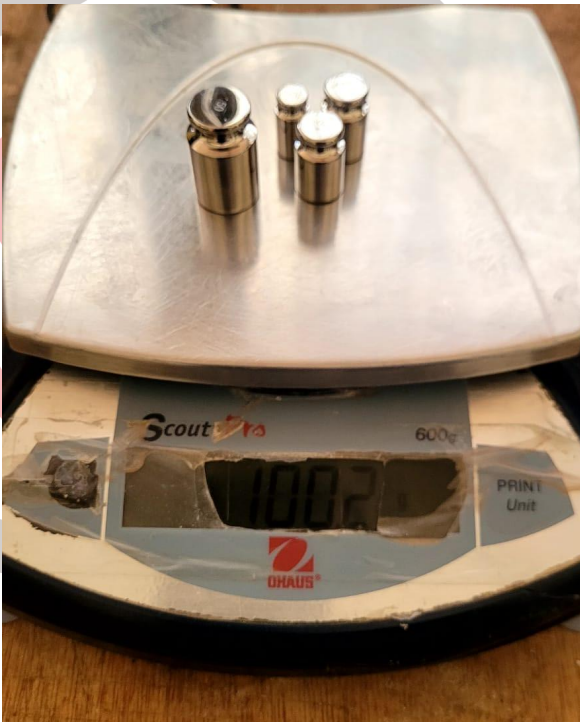
8. Anexo Fotográfico

En esta etapa se identifica que el equipo funciona correctamente, se encuentran residuos de fruto de palma e insectos de la zona, se encuentra bajo contenido de polvo externa e internamente por el uso normal y continuo del equipo. La carcasa plástica del equipo presenta una ruptura considerable en la parte atrás del plato de medición, esto no afecta la estabilidad del plato por lo que no afecta la medición del equipos. Se realizó una limpieza profunda para eliminar contaminantes y partículas de polvo. Las patas de soporte se encuentran en buen estado. Se realiza la verificación de pesaje con pesas patrón.

Se determina que el equipo no tiene fallas y es apto para realizar la calibración. La pantalla del equipo se encuentra en buenas condiciones.

- 6.1. Se recomienda realizar tareas de limpieza periódicas de las superficies para evitar la acumulación de polvo y óxido.
