INFORME DE MANTENIMIENTO PREVENTIVO BÁSICO

Informe No.:	59685	Fecha de Mantenimiento:	2025-08-05
Propietario:	PALMERAS DEL ECUADOR S.A.	Técnico de Mantenimiento:	Jonathan Fonseca
Dirección:	VIA LIMONCOCHA S/N Y CALLE SECUNDARIA, SHUSHUFINDI

Equipo:	Balanza	Código empresa:	LP-03
Marca:	Ohaus	Rango:	15000 g
Modelo:	BW6US	División de escala:	5 g
Serie:	RW511006CQ	Ubicación:	Dosificación

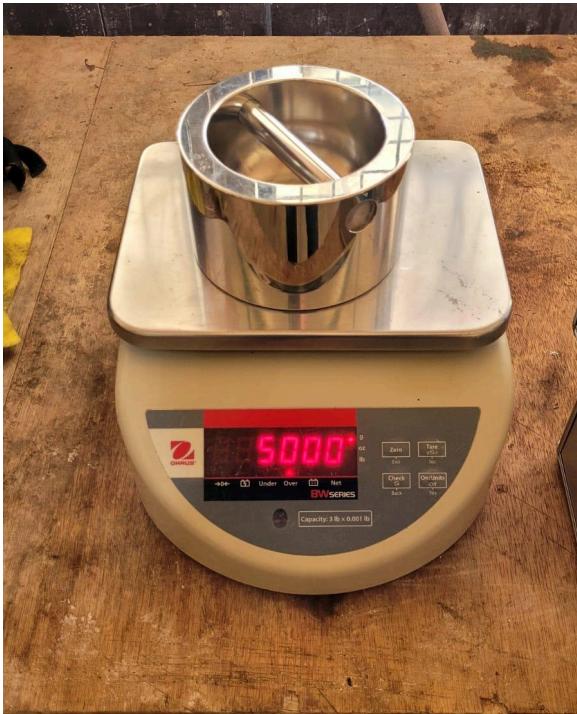
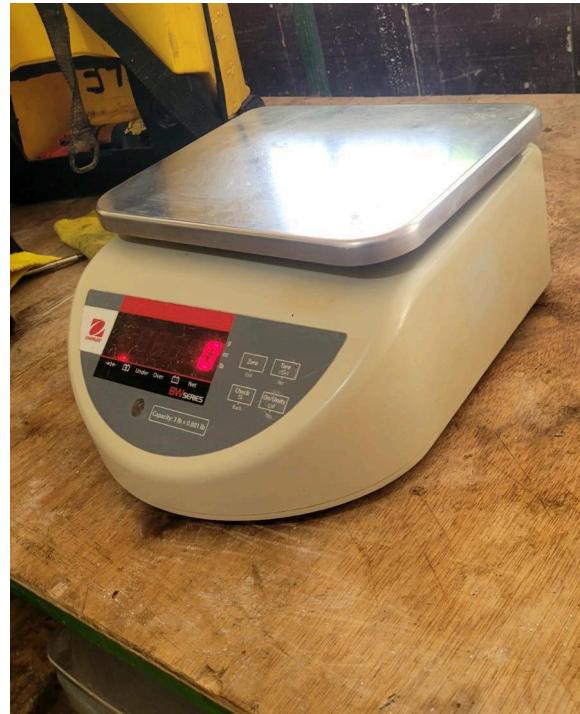
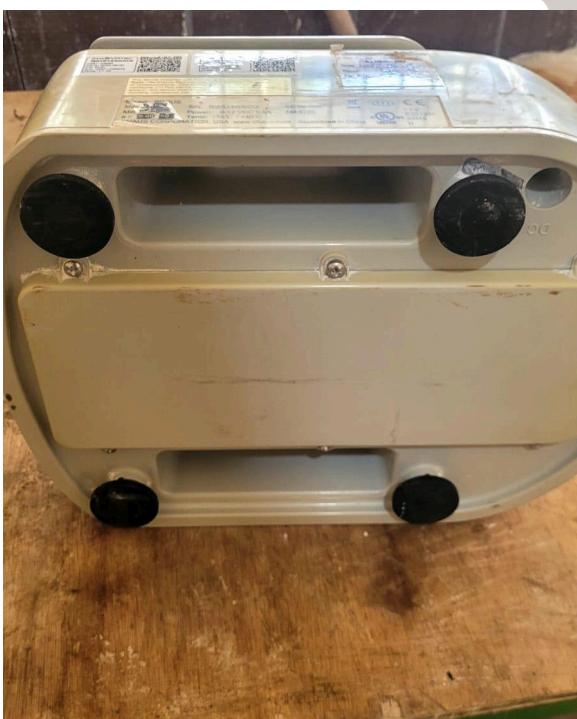
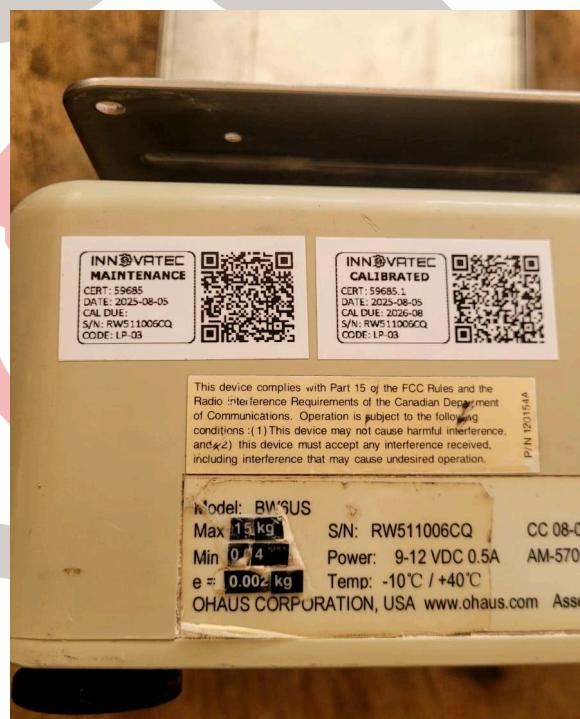
8. Anexo Fotográfico

En esta etapa se identifica que el equipo funciona correctamente, se encuentran residuos de fruto de palma e insectos de la zona, se encuentra bajo contenido de polvo externa e internamente por el uso normal y continuo del equipo .La carcasa plástica del equipo no presenta daños o fisuras. Se realizó una limpieza profunda para eliminar contaminantes y partículas de polvo. Las patas de soporte se encuentran en buen estado. Se realiza la verificación de pesaje con pesas patrón.

Se determina que el equipo no tiene fallas y es apto para realizar la calibración. La pantalla del equipo se encuentra en buenas condiciones.

- 6.1. Se recomienda realizar tareas de limpieza periódicas de las superficies para evitar la acumulación de polvo y óxido.
