# INFORME DE MANTENIMIENTO PREVENTIVO BÁSICO

| <b>Informe No.:</b> | 59685 | <b>Fecha de Mantenimiento:</b> | 2025-08-05 |

| <b>Equipo:</b> | Balanza | <b>Código empresa:</b> | LP-03 |
| <b>Marca:</b> | Ohaus | <b>Rango:</b> | 15000 g |

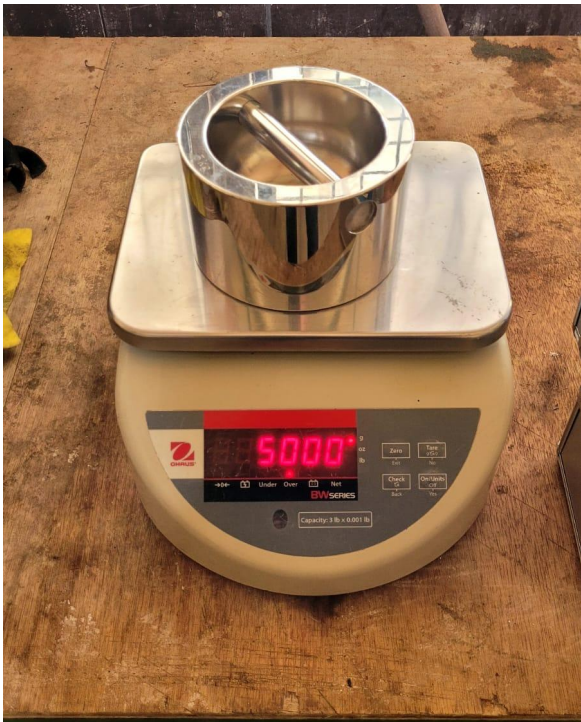
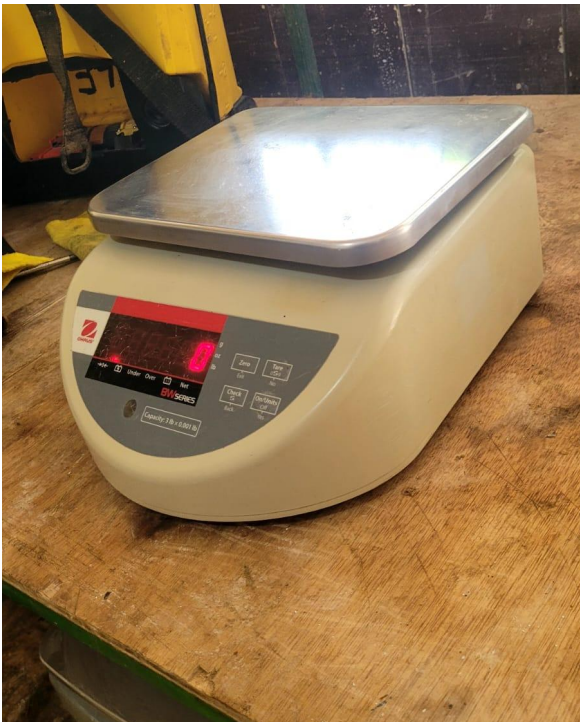
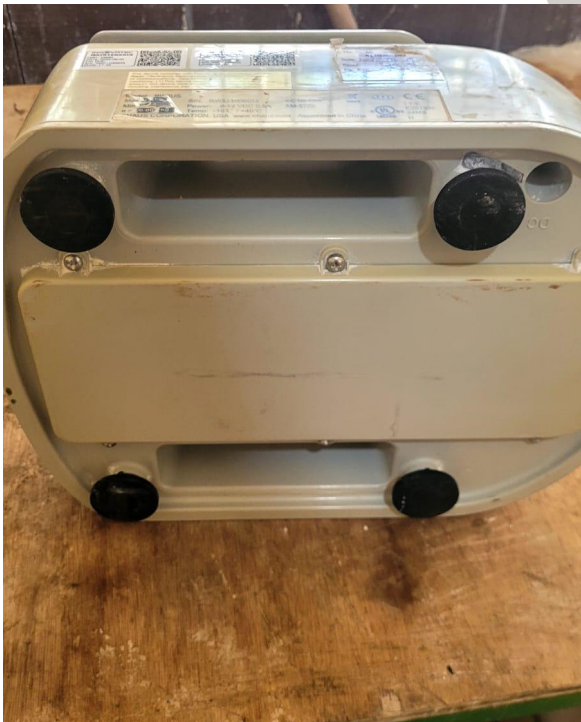
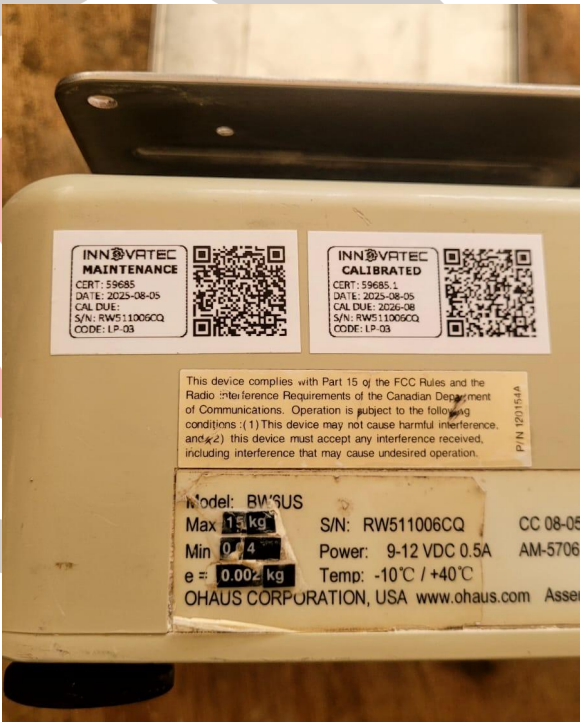
8. Anexo Fotográfico

En esta etapa se identifica que el equipo funciona correctamente, se encuentran residuos de fruto de palma e insectos de la zona, se encuentra bajo contenido de polvo externa e internamente por el uso normal y continuo del equipo. La carcasa plástica del equipo no presenta daños o fisuras. Se realizó una limpieza profunda para eliminar contaminantes y partículas de polvo. Las patas de soporte se encuentran en buen estado. Se realiza la verificación de pesaje con pesas patrón.

Se determina que el equipo no tiene fallas y es apto para realizar la calibración. La pantalla del equipo se encuentra en buenas condiciones.

- 6.1. Se recomienda realizar tareas de limpieza periódicas de las superficies para evitar la acumulación de polvo y óxido.
