# INFORME DE MANTENIMIENTO PREVENTIVO BÁSICO

| Informe No.: | 59687 | Fecha de Mantenimiento: | 2025-08-05 |

| Equipo: | Balanza | Código empresa: | LP-17 |
| Marca: | Ohaus | Rango: | 3000 g |

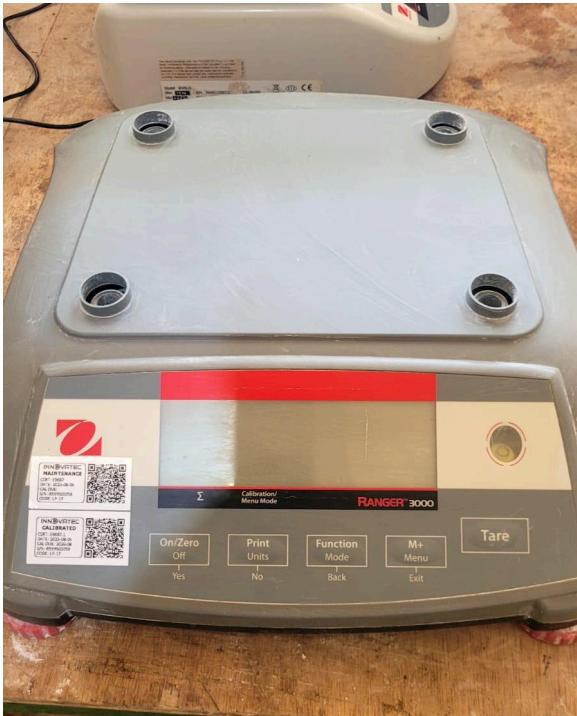
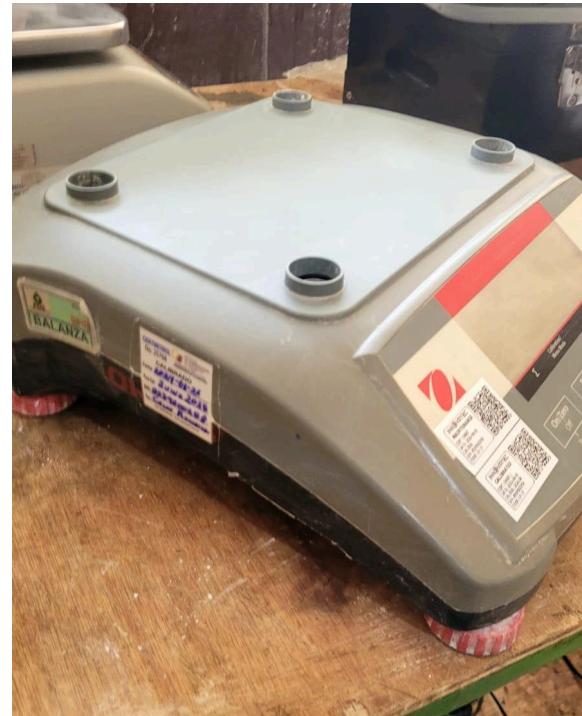
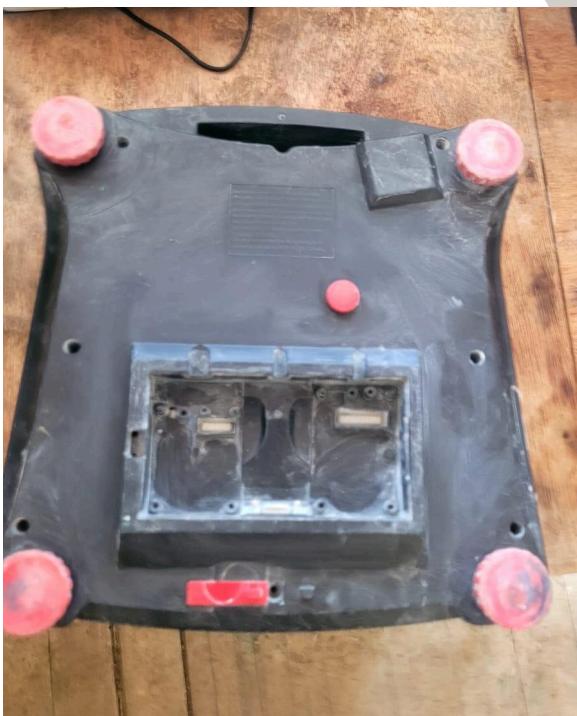
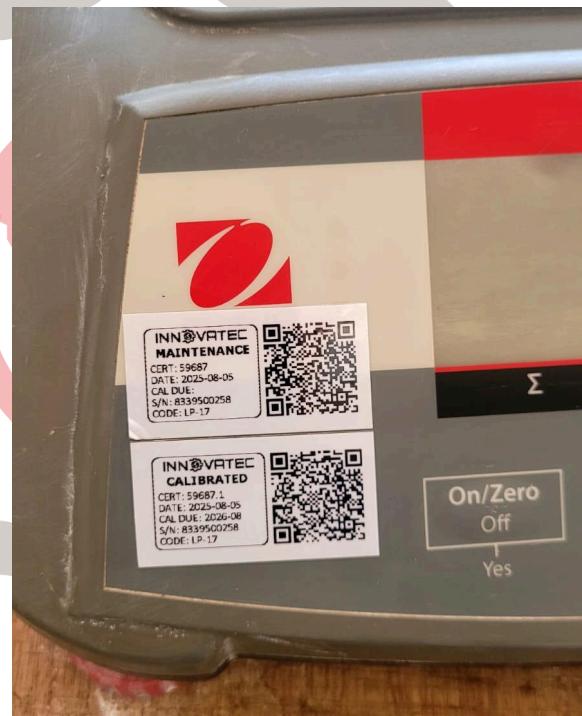
## 8. Anexo Fotográfico

En esta etapa se identifica que el equipo funciona correctamente, se encuentran residuos de fruto de palma e insectos de la zona, se encuentra bajo contenido de polvo externa e internamente por el uso normal y continuo del equipo .La carcasa plástica del equipo no presenta novedades. La tapa de la batería no se encuentra colocada. El equipo se encontraba en modo de conteo de piezas, se cambia a modo de pesaje normal. Se realizó una limpieza profunda para eliminar contaminantes y partículas de polvo. Las patas de soporte se encuentran en buen estado. Se realiza la verificación de pesaje con pesos patrón.

Se determina que el equipo no tiene fallas y es apto para realizar la calibración. La pantalla del equipo se encuentra en buenas condiciones.

- 6.1. Se recomienda realizar tareas de limpieza periódicas de las superficies para evitar la acumulación de polvo y óxido.
