# INFORME DE MANTENIMIENTO PREVENTIVO BÁSICO

| <b>Equipo:</b> | Balanza | <b>Código empresa:</b> | SV-01 |
| <b>Marca:</b> | Pioneer Ohaus | <b>Rango:</b> | 1510 g |
| <b>Modelo:</b> | PA1510 | <b>División de escala:</b> | 0.01 g |

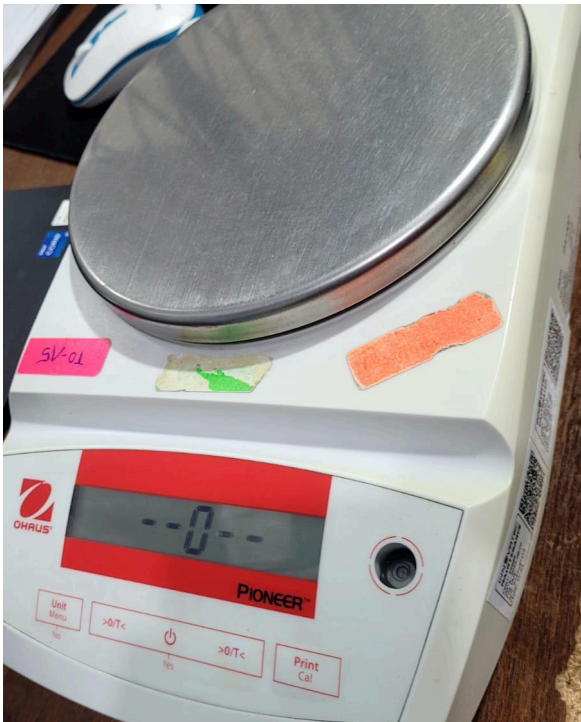
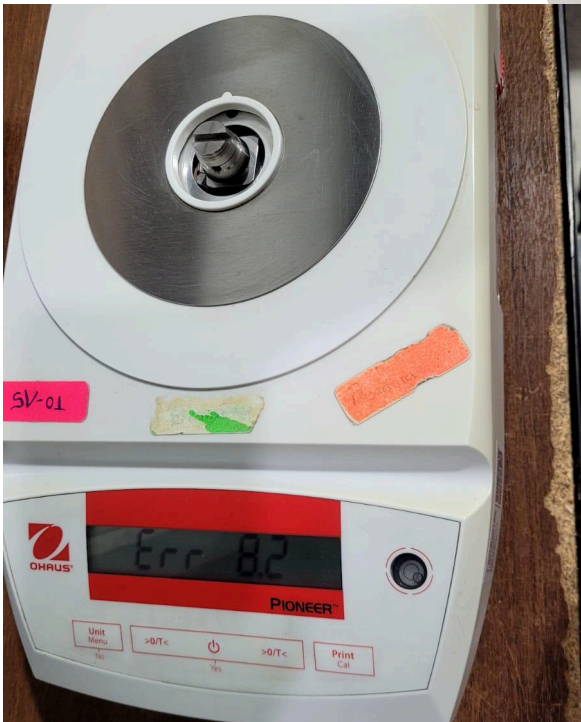
8. Anexo Fotográfico

En esta etapa se identifica que el equipo funciona correctamente, se encuentran residuos de fruto de palma e insectos de la zona, se encuentra bajo contenido de polvo externa e internamente por el uso normal y continuo del equipo. La carcasa plástica del equipo no presenta daños o fisuras. Se realizó una limpieza profunda para eliminar contaminantes y partículas de polvo. Se realiza la verificación de pesaje con pesas patrón y se determina que el error no supera el error máximo permisible.

Se determina que el equipo no tiene fallas y es apto para realizar la calibración. La pantalla del equipo se encuentra en buenas condiciones.

- 6.1. Se recomienda realizar tareas de limpieza periódicas de las superficies para evitar la acumulación de polvo y óxido.
