INFORME DE MANTENIMIENTO PREVENTIVO BÁSICO

Informe No.:	59690	Fecha de Mantenimiento:	2025-08-05
Propietario:	PALMERAS DEL ECUADOR S.A.	Técnico de Mantenimiento:	Jonathan Fonseca
Dirección:	VIA LIMONCOCHA S/N Y CALLE SECUNDARIA, SHUSHUFINDI

Equipo:	Balanza	Código empresa:	SV-02
Marca:	B&B	Rango:	100 kg
Modelo:	*****	División de escala:	0.02 kg
Serie:	SV-02	Ubicación:	Sanidad Vegetal

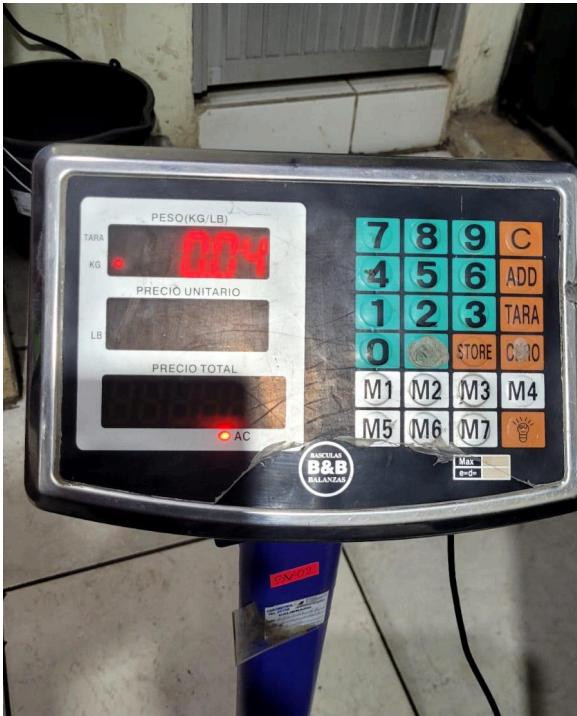
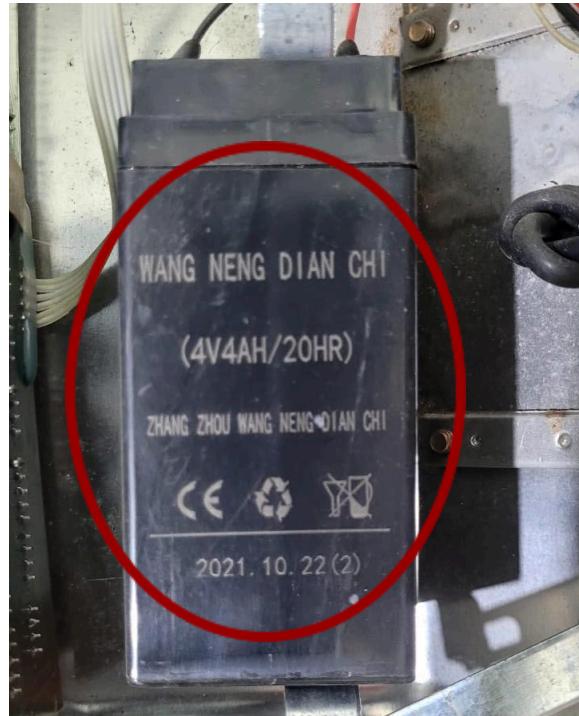
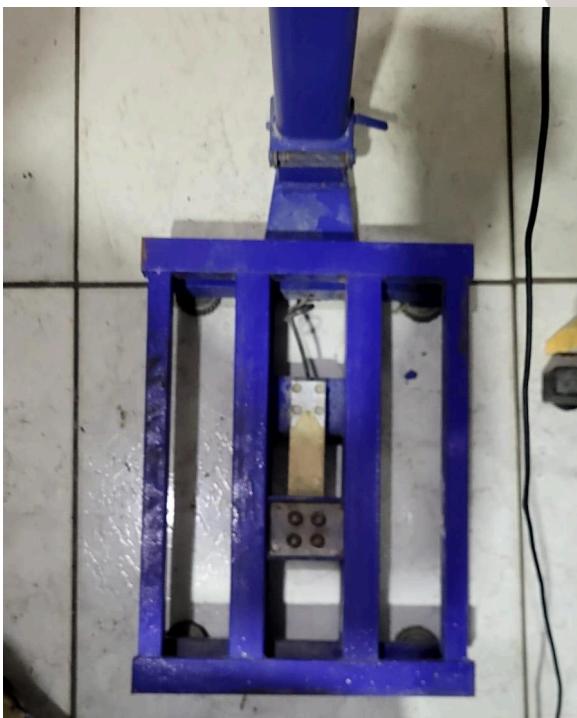
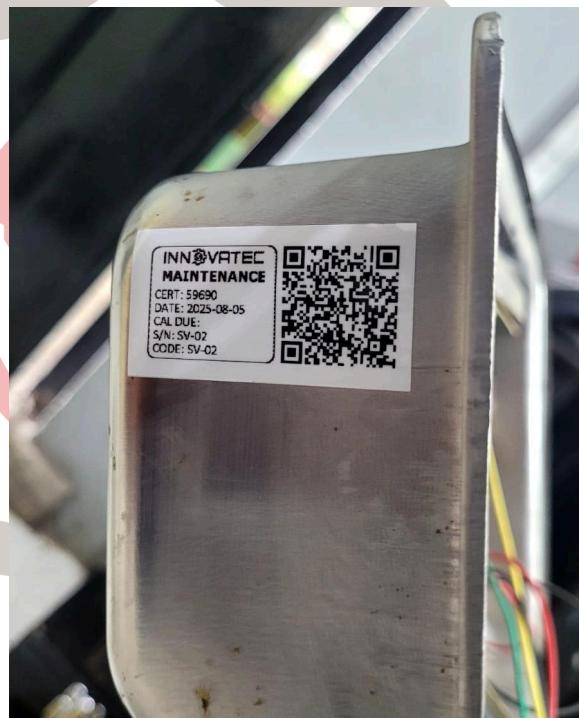
8. Anexo Fotográfico

En esta etapa se identifica que el equipo funciona correctamente, se encuentran residuos de fruto de palma e insectos de la zona, se encuentra bajo contenido de polvo externa e internamente por el uso normal y continuo del equipo. La carcasa del equipo no presenta daños o fisuras. Se realizó una limpieza profunda para eliminar contaminantes y partículas de polvo. Se realiza la verificación de pesaje con pesas patrón y se determina que tiene error considerable, pero el equipo no tiene proceso interno de ajuste. La batería del equipo ya no conserva carga por lo que se recomienda reemplazar la misma.

Se determina que el equipo no tiene fallas y es apto para realizar la calibración. La pantalla del equipo se encuentra en buenas condiciones.

- 6.1. Se recomienda realizar tareas de limpieza periódicas de las superficies para evitar la acumulación de polvo y óxido.
