# INFORME DE MANTENIMIENTO PREVENTIVO BÁSICO

| <b>Informe No.:</b> | 59691 | <b>Fecha de Mantenimiento:</b> | 2025-08-05 |

| <b>Equipo:</b> | Balanza | <b>Código empresa:</b> | SV-03 |
| <b>Marca:</b> | Ohaus | <b>Rango:</b> | 12000 g |

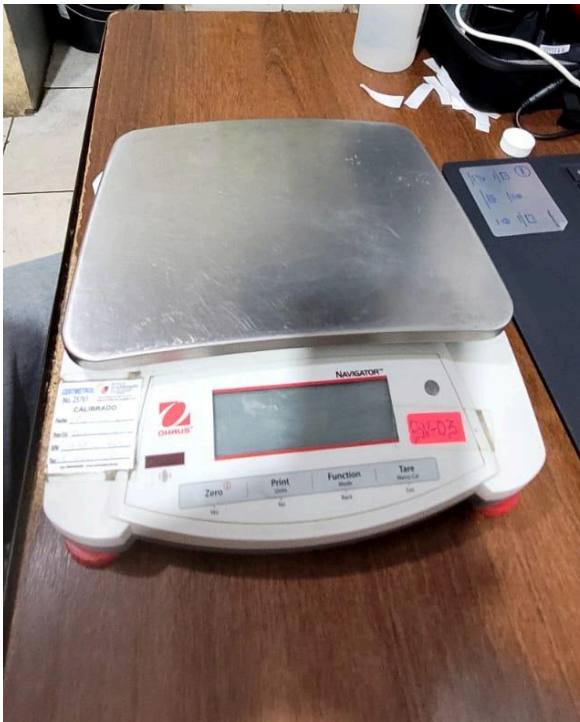
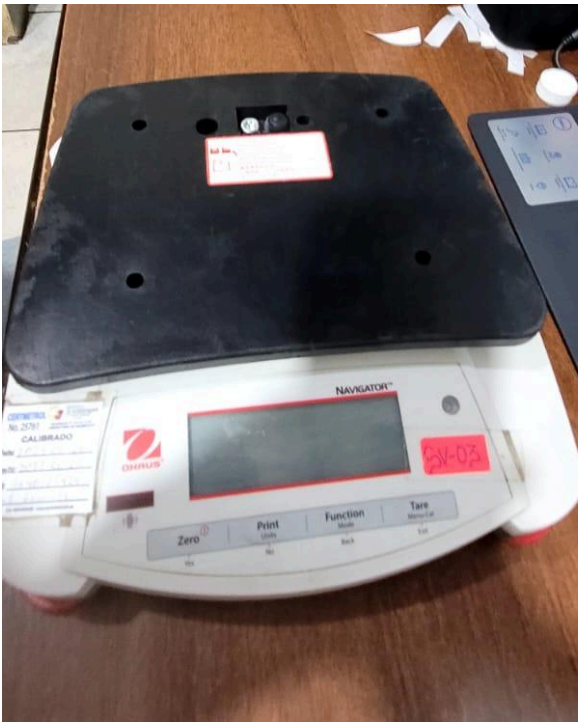
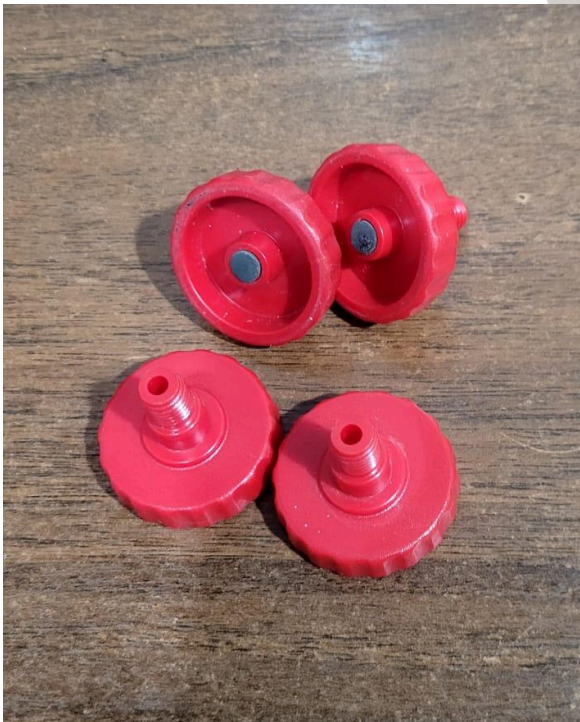
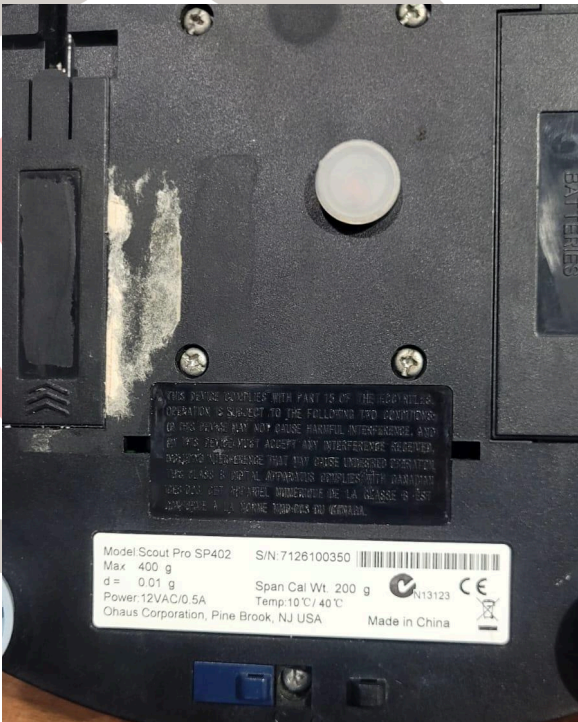
8. Anexo Fotográfico

En esta etapa se identifica que el equipo funciona correctamente, se encuentran residuos de fruto de palma e insectos de la zona, se encuentra bajo contenido de polvo externa e internamente por el uso normal y continuo del equipo. La carcasa plástica del equipo no presenta daños o fisuras. Se realizó una limpieza profunda para eliminar contaminantes y partículas de polvo. Las patas de soporte se encuentran en buen estado. Se realiza la verificación de pesaje con pesas patrón y se determina que el error no supera el error máximo permisible.

- 6.1. Se recomienda realizar tareas de limpieza periódicas de las superficies para evitar la acumulación de polvo y óxido.
