# INFORME DE REVISIÓN TÉCNICA

## LABORATORIO DE VARIABLES ELÉCTRICAS

Informe No.:	59680	Fecha de Revisión:	2025-10-23
Propietario:	PALMERAS DEL ECUADOR S.A.	Técnico de Mantenimiento:	Tec. Mauricio Landívar
Dirección:	VIA LIMONCOCHA S/N Y CALLE SECUNDARIA, SHUSHUFINDI

Equipo:	Balanza Digital	Código empresa:	ID-02
Marca:	Ohaus	Rango:	(0 a 100) kg
Modelo:	V22PWE6T	División de escala:	0.02 kg
Serie:	0239389-6JN	Ubicación:	*****

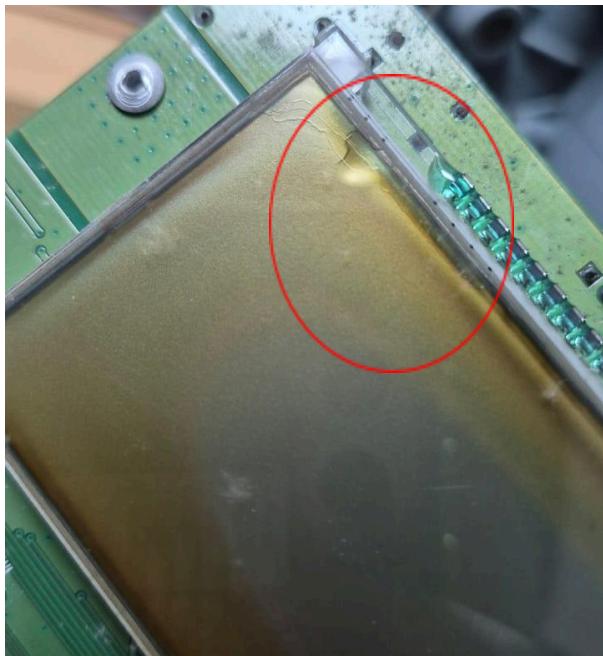
**Resultados 2do Nivel:** Se inspecciona el estado de la placa electrónica del equipo, se encuentra en buenas condiciones, luego se revisa la pantalla del display en una esquina se encuentra una fisura que puede ser debido a alguna mala práctica o golpe que debió sufrir, como son componentes muy sensibles esto evita que funcione correctamente y no pueda visualizar bien los valores. Se verifica el estado de la celda de carga de la balanza y está en buenas condiciones.

- a) La pantalla del display presenta un problema interno por lo que no puede funcionar adecuadamente.
- b) Su celda de carga se encuentra en buenas condiciones.
- c) La placa electrónica también está en buenas condiciones.

Figura 1: Fisura que presenta la pantalla del display.

- a) Se recomienda reemplazar todo el display de la balanza.

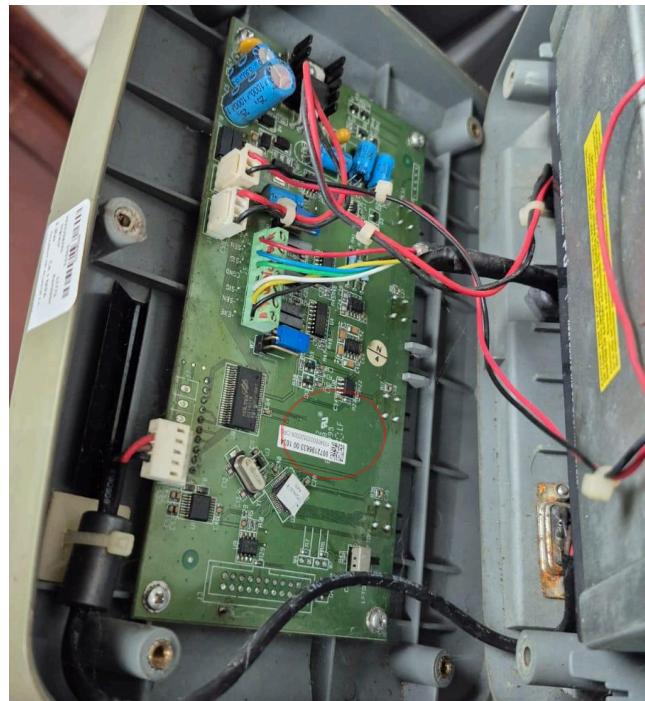
Figura 2: Sección de la placa electrónica.

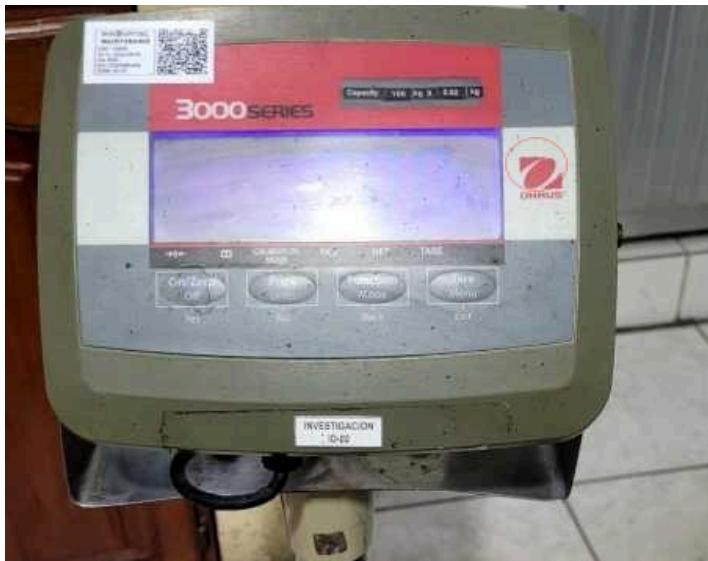
**Resultados 1er Nivel:** En esta etapa se realiza la inspección superficial por lo que el equipo se encuentra en buenas condiciones, por otro lado, el equipo enciende pero no se puede visualizar bien los valores marcados.

Figura 3: Encendido del equipo.
