INFORME DE MANTENIMIENTO PREVENTIVO BÁSICO

Informe No.:	59695	Fecha de Mantenimiento:	2025-08-05
Propietario:	PALMERAS DEL ECUADOR S.A.	Técnico de Mantenimiento:	Jonathan Fonseca
Dirección:	VIA LIMONCOCHA S/N Y CALLE SECUNDARIA, SHUSHUFINDI

Equipo:	Balanza	Código empresa:	ID-05
Marca:	Ohaus	Rango:	3200 g
Modelo:	NTV3201/1	División de escala:	0.2 g
Serie:	8331397818	Ubicación:	Investig. Desarrollo

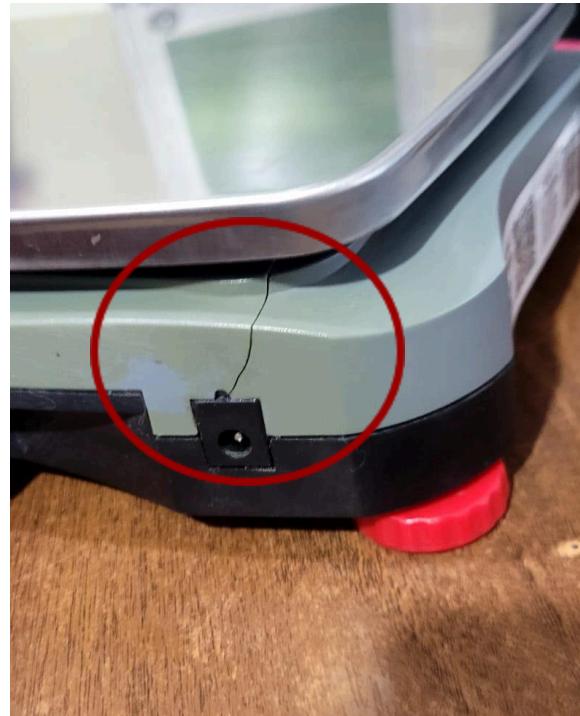
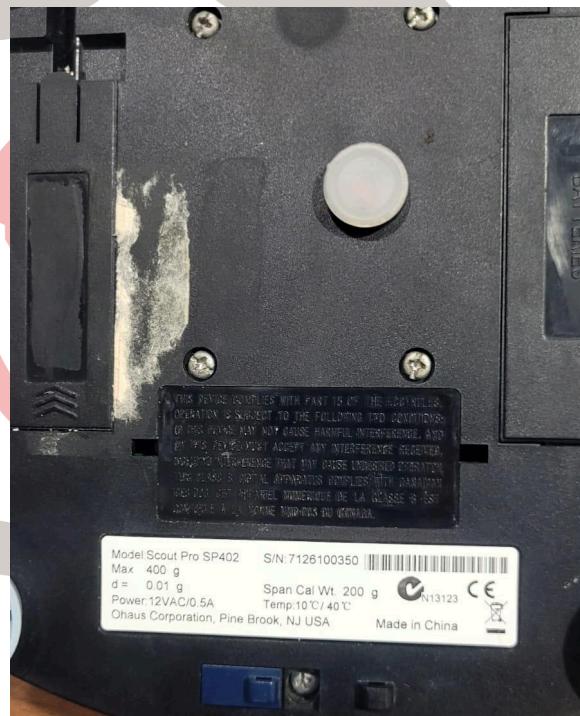
8. Anexo Fotográfico

En esta etapa se identifica que el equipo funciona correctamente, se encuentran residuos de fruto de palma e insectos de la zona, se encuentra bajo contenido de polvo externa e internamente por el uso normal y continuo del equipo. La carcasa plástica del equipo presenta fisura en la zona del pin de carga, esto no afecta la funcionalidad. Se realizó una limpieza profunda para eliminar contaminantes y partículas de polvo. Las patas de soporte se encuentran en buen estado. Se realiza la verificación de pesaje con pesas patrón y se determina que el error no supera el error máximo permisible.

Se determina que el equipo no tiene fallas y es apto para realizar la calibración. La pantalla del equipo se encuentra en buenas condiciones.

- 6.1. Se recomienda realizar tareas de limpieza periódicas de las superficies para evitar la acumulación de polvo y óxido.
