# INFORME DE MANTENIMIENTO PREVENTIVO BÁSICO

| <b>Informe No.:</b> | 59695 | <b>Fecha de Mantenimiento:</b> | 2025-08-05 |

| <b>Equipo:</b> | Balanza | <b>Código empresa:</b> | ID-05 |
| <b>Marca:</b> | Ohaus | <b>Rango:</b> | 3200 g |

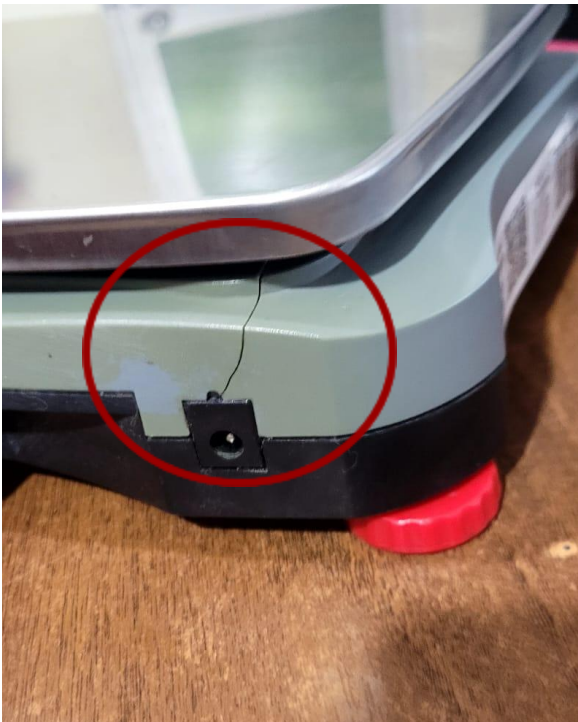
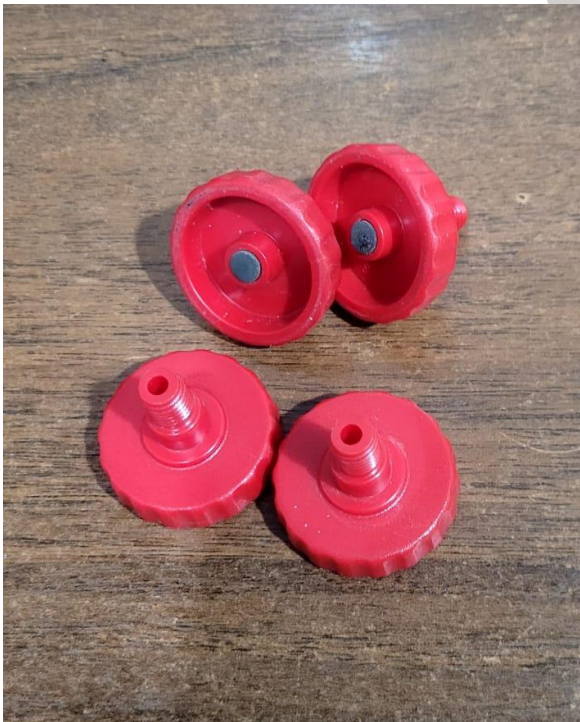
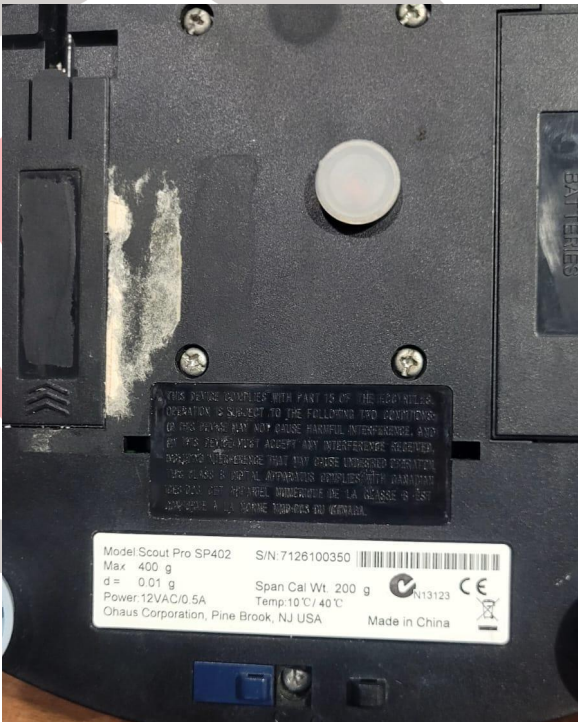
8. Anexo Fotográfico

En esta etapa se identifica que el equipo funciona correctamente, se encuentran residuos de fruto de palma e insectos de la zona, se encuentra bajo contenido de polvo externa e internamente por el uso normal y continuo del equipo. La carcasa plástica del equipo presenta fisura en la zona del pin de carga, esto no afecta la funcionalidad. Se realizó una limpieza profunda para eliminar contaminantes y partículas de polvo. Las patas de soporte se encuentran en buen estado. Se realiza la verificación de pesaje con pesas patrón y se determina que el error no supera el error máximo permisible.

Se determina que el equipo no tiene fallas y es apto para realizar la calibración. La pantalla del equipo se encuentra en buenas condiciones.

- 6.1. Se recomienda realizar tareas de limpieza periódicas de las superficies para evitar la acumulación de polvo y óxido.
