# INFORME DE MANTENIMIENTO PREVENTIVO BÁSICO

<b>Informe No.:</b>	59696	<b>Fecha de Mantenimiento:</b>	2025-08-05
<b>Propietario:</b>	PALMERAS DEL ECUADOR S.A.	<b>Técnico de Mantenimiento:</b>	Jonathan Fonseca
<b>Dirección:</b>	VIA LIMONCOCHA S/N Y CALLE SECUNDARIA, SHUSHUFINDI

<b>Equipo:</b>	Balanza	<b>Código empresa:</b>	PS-01
<b>Marca:</b>	Ohaus	<b>Rango:</b>	400 g
<b>Modelo:</b>	Scout Pro SP402	<b>División de escala:</b>	0.01 g
<b>Serie:</b>	7126100350	<b>Ubicación:</b>	Sanidad Vegetal

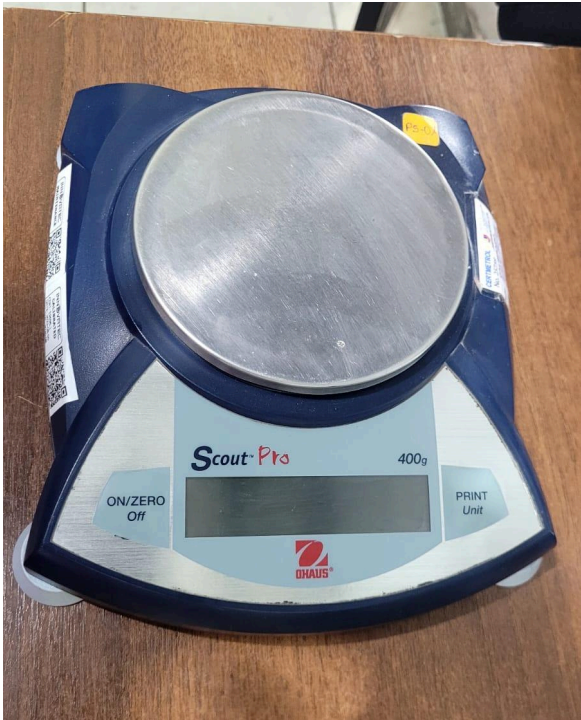
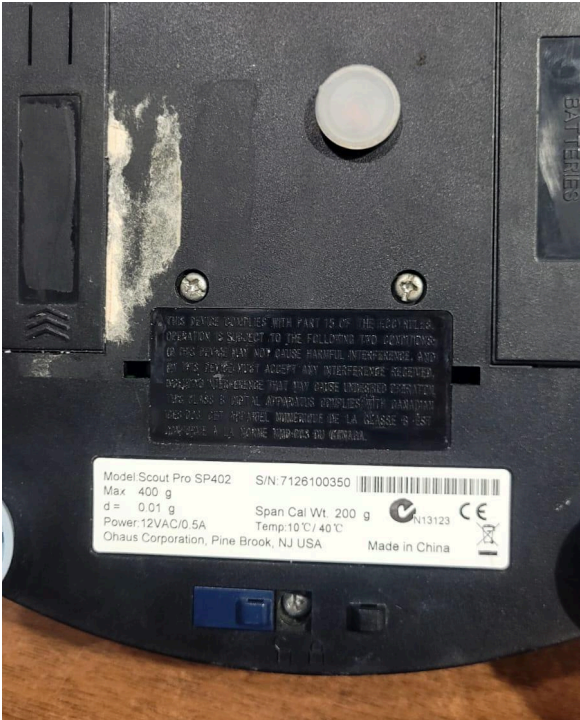
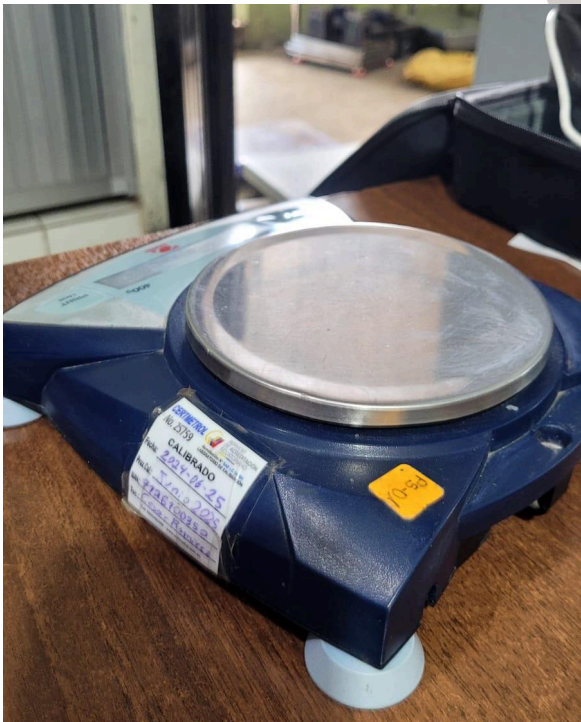
8. Anexo Fotográfico

En esta etapa se identifica que el equipo funciona correctamente, se encuentran residuos de fruto de palma e insectos de la zona, se encuentra bajo contenido de polvo externa e internamente por el uso normal y continuo del equipo. La carcasa plástica del equipo presenta fisuras. El pin de carga se encuentra flojo pero funciona correctamente y no presenta dificultad para conectar el adaptador de corriente.. Se realizó una limpieza profunda para eliminar contaminantes y partículas de polvo. Se realiza la verificación de pesaje con pesas patrón y se determina que el error no supera el error máximo permisible.

Se determina que el equipo no tiene fallas y es apto para realizar la calibración. La pantalla del equipo se encuentra en buenas condiciones.

- 6.1. Se recomienda realizar tareas de limpieza periódicas de las superficies para evitar la acumulación de polvo y óxido.
