INFORME DE MANTENIMIENTO PREVENTIVO BÁSICO

Informe No.:	59872	Fecha de Mantenimiento:	2025-08-15
Propietario:	CORPORACION AIDA MONTOYA E HIJAS CIA. LTDA.	Técnico de Mantenimiento:	Jonathan Fonseca
Dirección:	Diego Vásquez de Cepeda N77-157 y Albert Einstein, QUITO, PICHINCHA

Equipo:	Estetoscopio	Código empresa:	*****
Marca:	3M	Rango:	*****
Modelo:	Littmann Infant	División de escala:	*****
Serie:	INN-59872	Ubicación:	*****

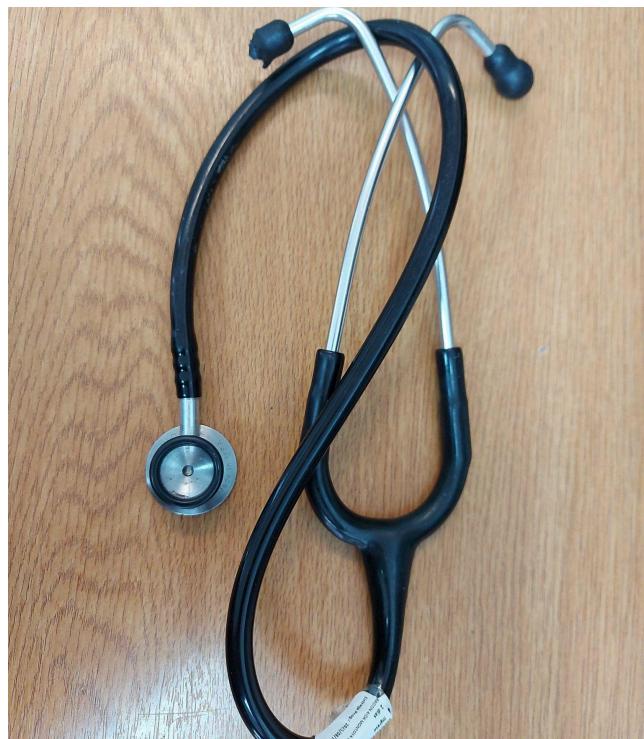
Figura 1. Vista general del equipo

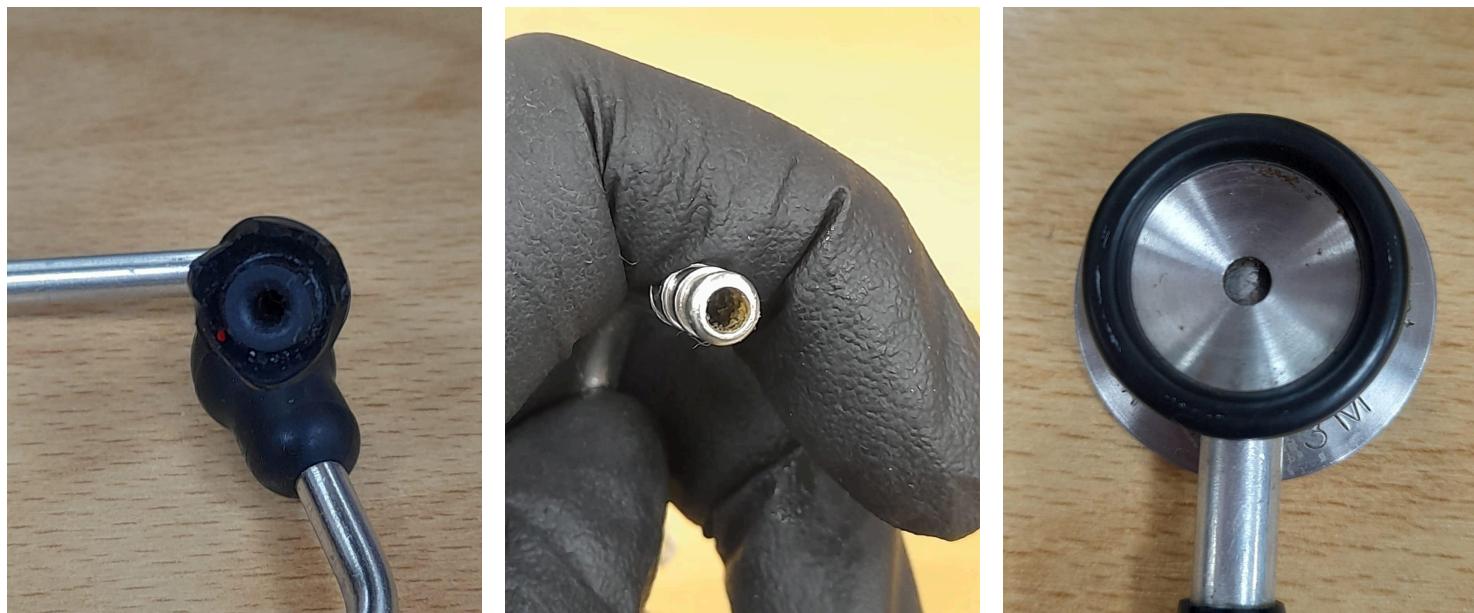
En esta etapa se identifica que el equipo funciona correctamente. Se encuentran residuos biológicos dentro de las piezas intercambiables, producto del uso normal y continuo del equipo. Se realiza limpieza profunda de todas las piezas. El equipo no presenta señales de oxidación y es apto para uso normal. El área auricular presenta baja cantidad de residuos biológicos. Se observa que uno de los componentes plásticos (corcho o cubierta plástica de un audífono) presenta rotura, sin afectar el funcionamiento general del equipo (*Ver Figura 3*).

Figura 2. Residuos biológicos antes de mantenimiento

- 6.1. Se debería limpiar con un trapo y/o toalla de papel ligeramente húmeda para evitar acumulación excesiva de polvos sobre los componentes y la base.
- 6.2. Se recomienda limpiar constantemente la zona auricular del equipo.

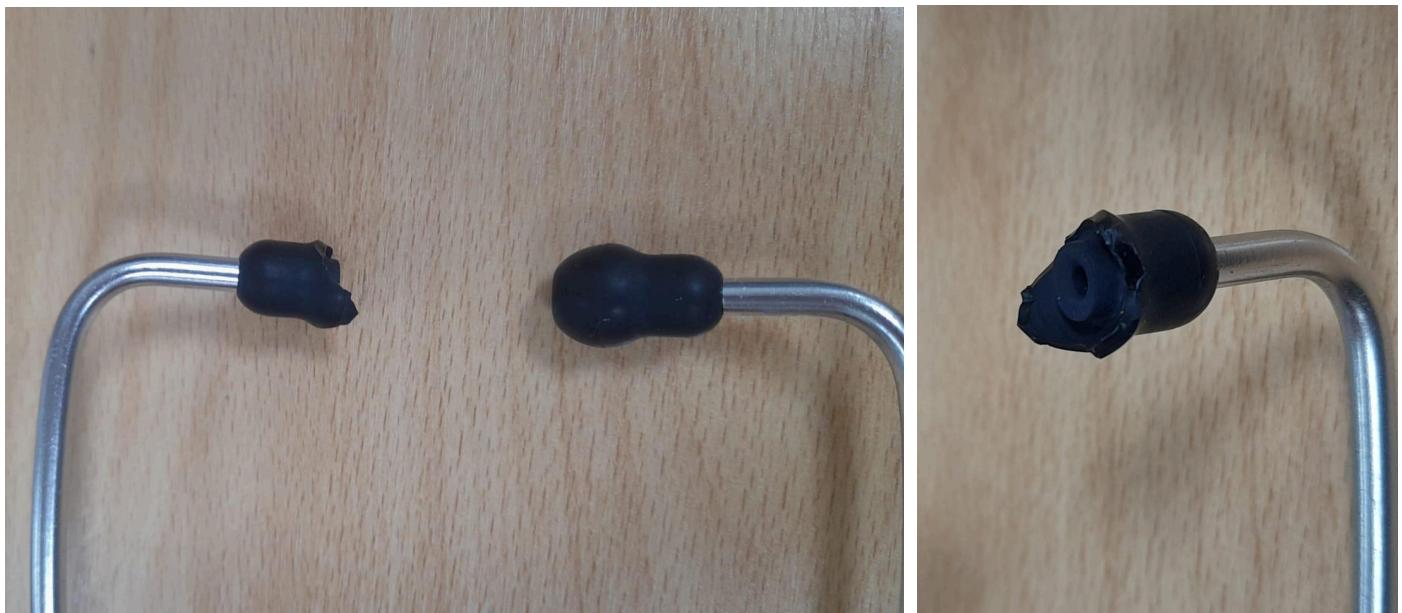
Figura 3. Auricular con pieza plástica protectora rota
