# INFORME DE MANTENIMIENTO PREVENTIVO BÁSICO

| <b>Informe No.:</b> | 59874 | <b>Fecha de Revisión:</b> | 2025-08-12 |

| <b>Equipo:</b> | Refrigerador/Congelador | <b>Código empresa:</b> | REF2000067 |
| <b>Modelo:</b> | GLA. COMBI 214 P | <b>División de escala:</b> | 0.1 |

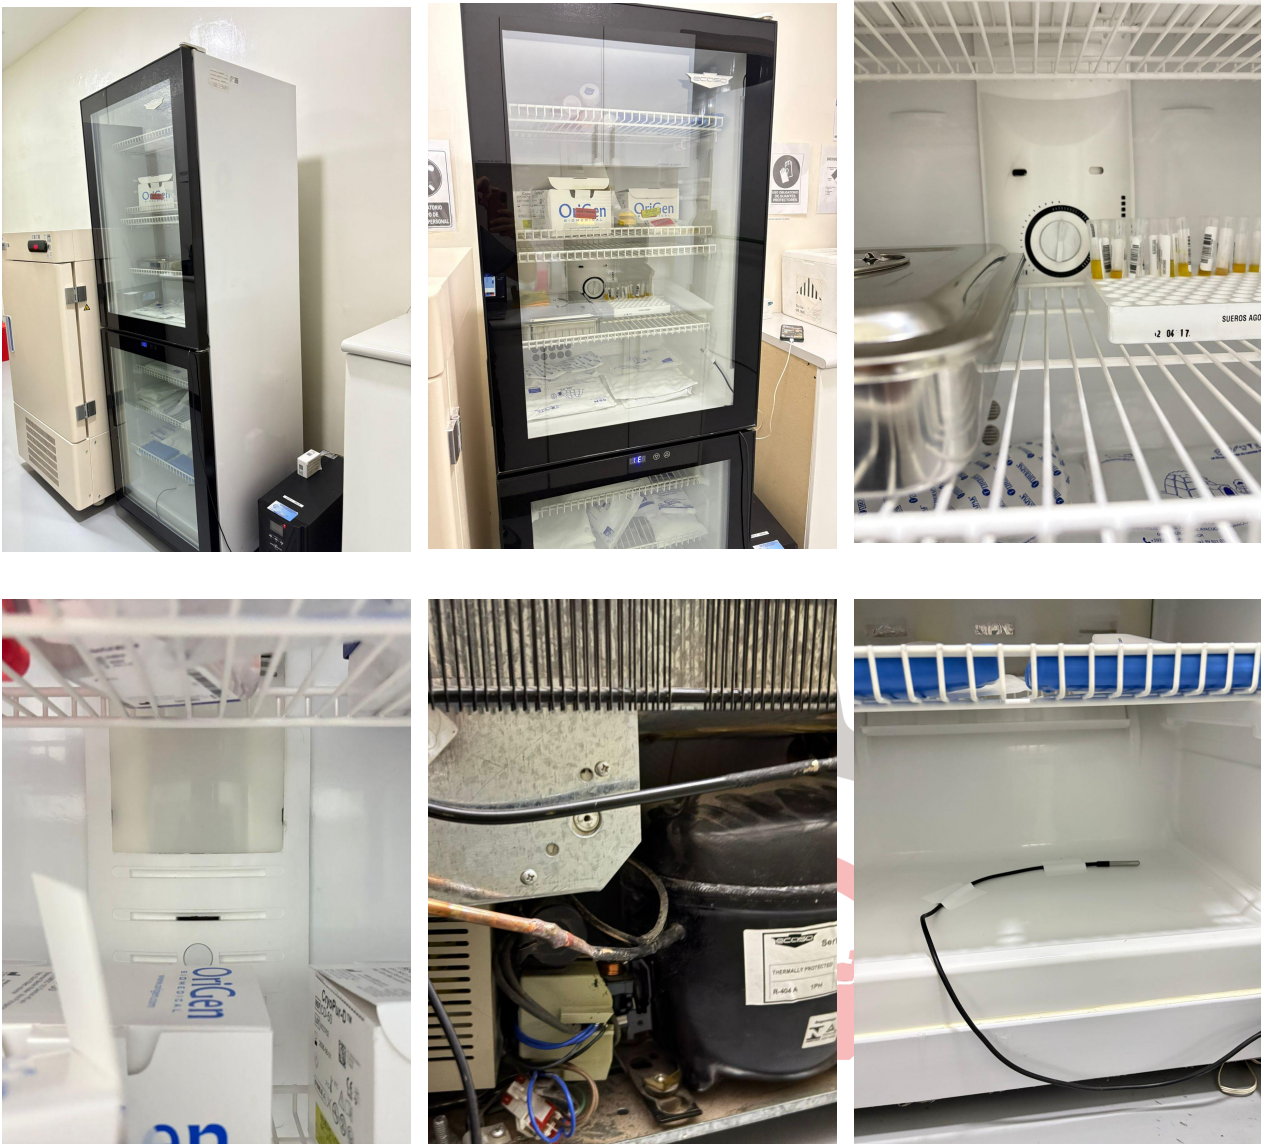
Figura 1. Mantenimiento Preventivo
