# INFORME DE MANTENIMIENTO

| <b>Informe No.:</b> | 59882 (T) | <b>Fecha de Mantenimiento:</b> | 2025-08-12 |

| <b>Equipo:</b> | Hydro Ground Power | <b>Código empresa:</b> | HGPU50-30-1SA |

#### INTERVALO INSPECCIÓN TRIMESTRAL – (T):

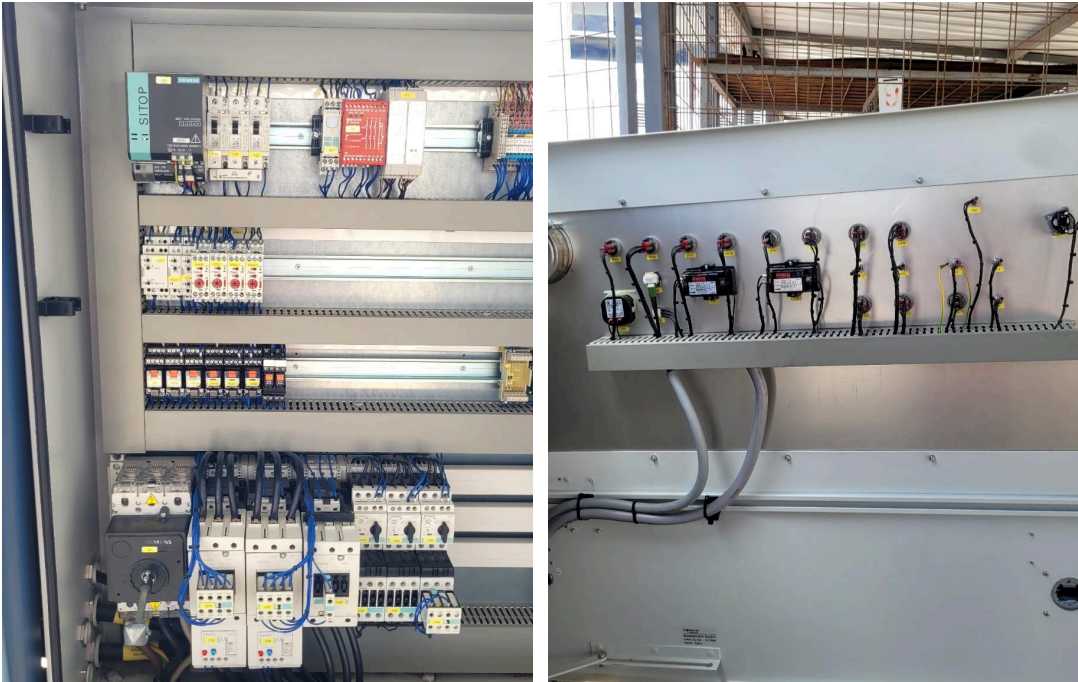
e. Inspección y limpieza del panel de control del equipo. (Operación adecuada de indicadores manómetros de presión, funcionamiento adecuado de displays, inspección de señales lumínicas de contaminación de filtro).

Fotografía 1. Estado superficial del panel de instrumentos

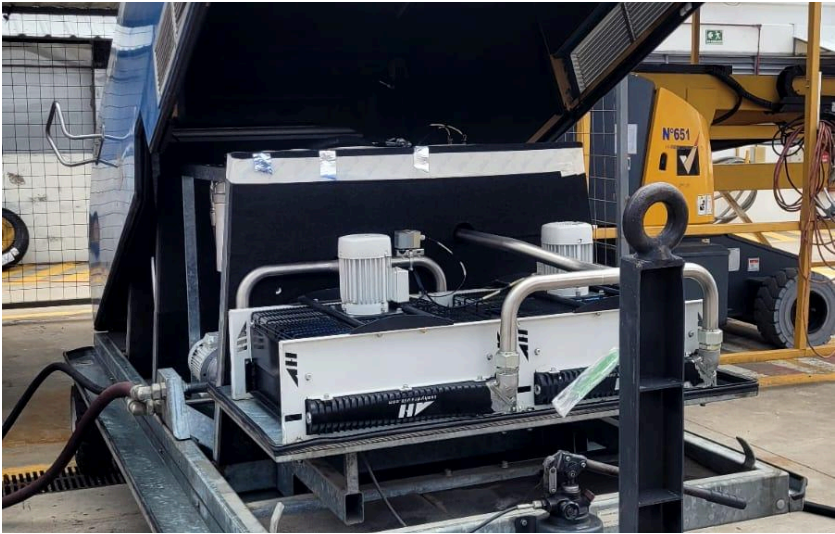
- i. Limpieza de estructura y cubiertas externas, conectores, cableado, material aislante, entradas y salidas de aire.
- ii. Inspección visual y limpieza de cubierta protectora del equipo. (Ligera presencia de polvo sobre el equipo, Presencia de líquido hidráulico en las canaletas laterales del equipo).

Fotografía 3. Estado superficial del exterior del equipo.

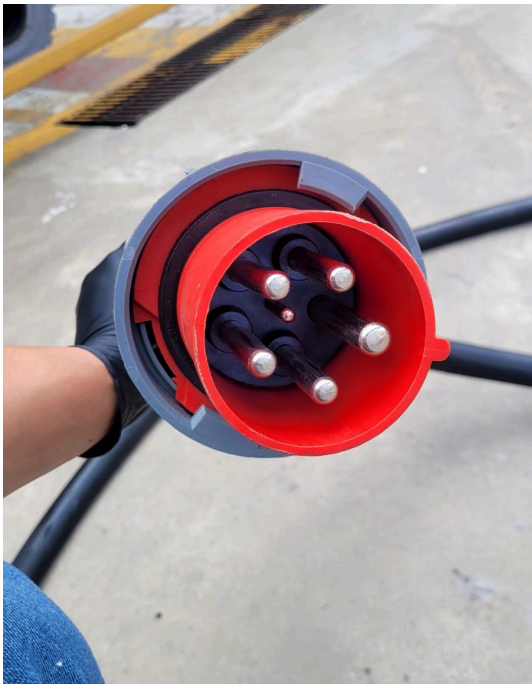
- d. Inspección y limpieza de cable de alimentación eléctrica del equipo. (Elemento faltante en la protección plástica del toma corriente que deja entrevisto los cables de alimentación, limpieza de polvo, desgaste en los pines de alimentación eléctrica).

Fotografía 4. Inspección de los pines del cable de alimentación eléctrica del equipo.

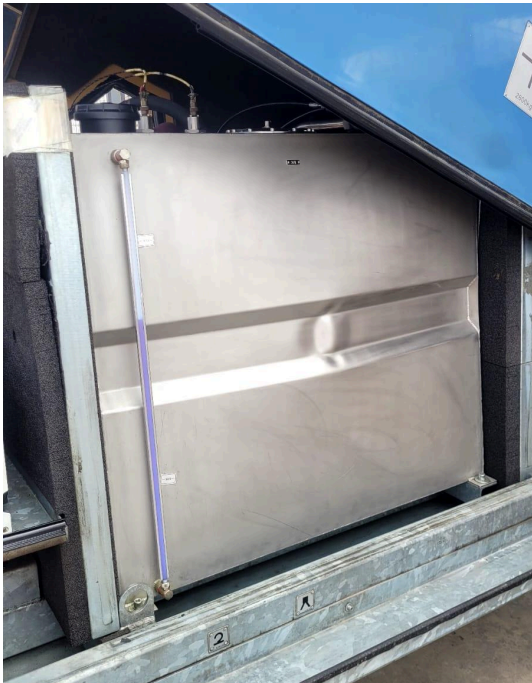
- i. Se realizó la inspección de las bombas y sus componentes:
  - a. Inspección del tanque de fluido del equipo. (Nivel de aceite adecuado correspondiente al 70% de máxima capacidad del tanque, se presenta una deformación lateral producto de una sobrepresión durante un ensayo previo al mantenimiento preventivo)

Fotografía 5. Inspección de nivel de aceite en el interior del tanque.

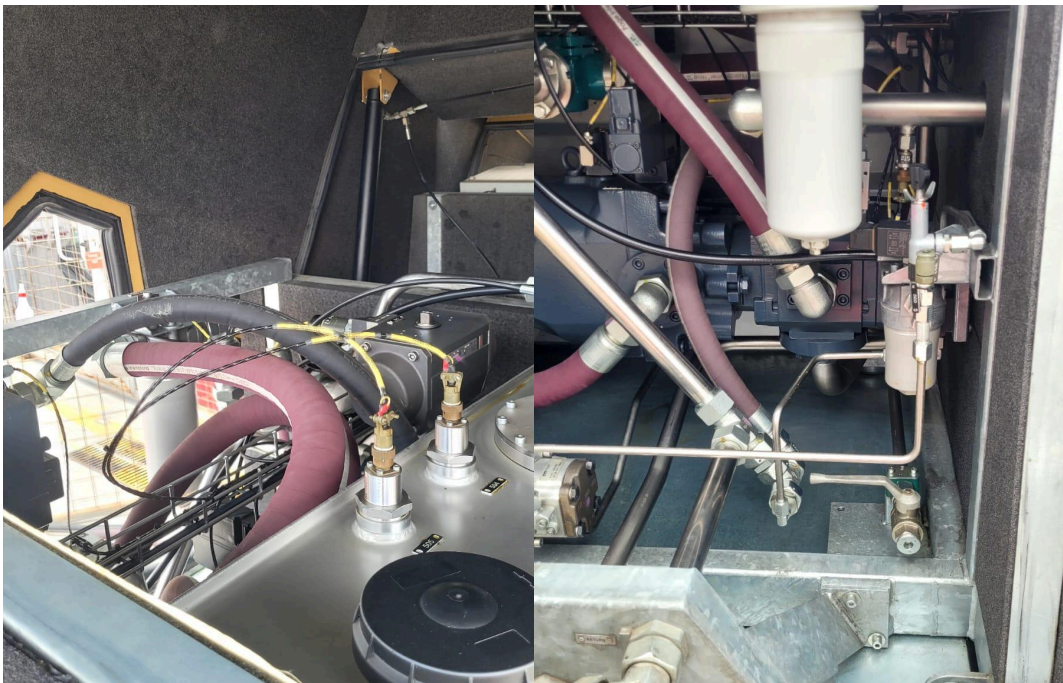
- i. Inspección del estado del sistema de manguera internas del equipo. (No se presentan fugas en las conexiones de las mangueras, ligeras manchas de aceite en esponjas resultado de un ensayo previo al mantenimiento preventivo).

Fotografía 6. Inspección de fugas de aceite en el interior del equipo.

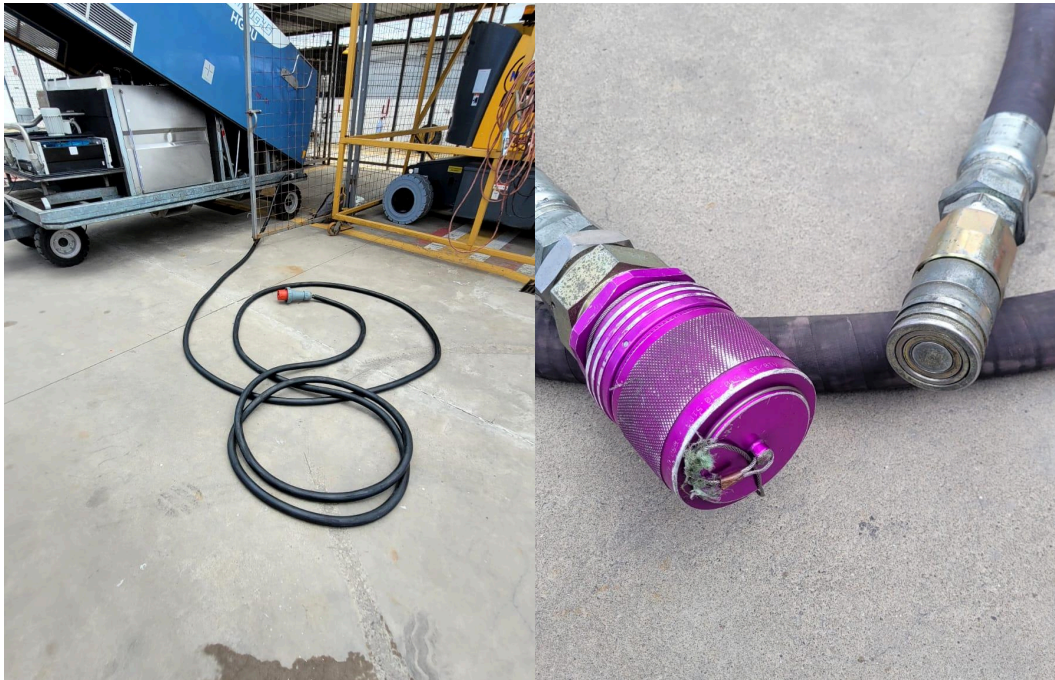
- b. Inspección de fugas debajo del equipo. (No se presentaron señales de fuga por debajo del equipo).
  - c. Inspección y limpieza de las mangueras. (No se presentan señales de fuga de líquido en las mangueras ni en sus conexiones, estado superficial adecuado, uno de los soportes donde se ubican las mangueras se encuentra deformado por el peso de las mangueras).

**Fotografía 7. Inspección y limpieza de mangueras.**

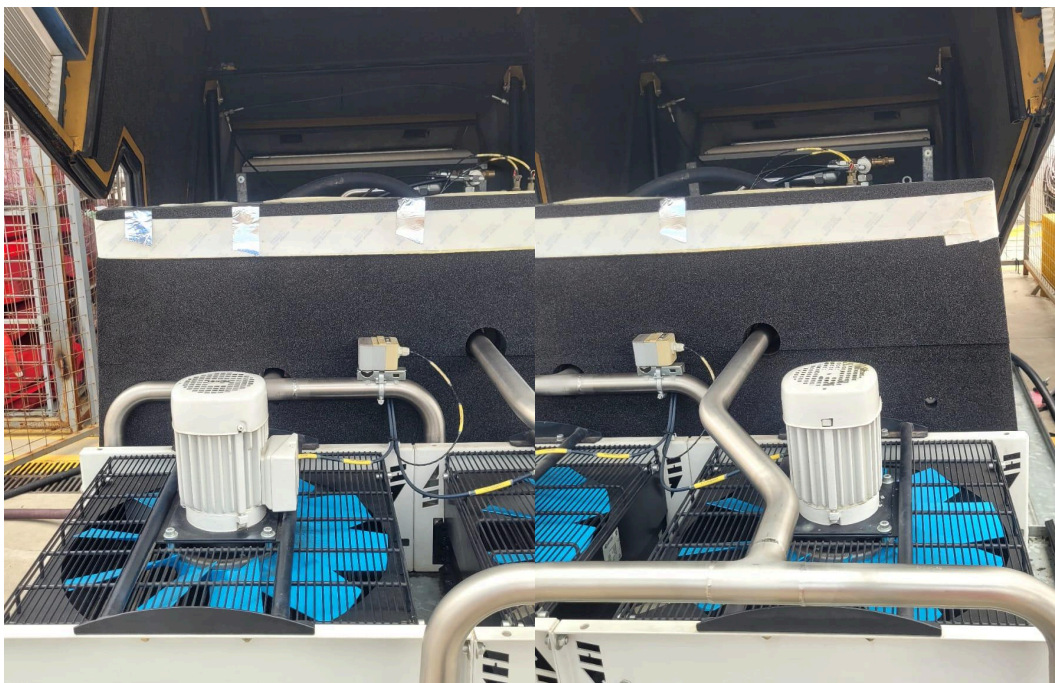
- i. Inspección de elementos de enfriamiento. (No se presenta ningún daño en el sistema).

**Fotografía 7. Inspección y limpieza de radiadores/ventiladores.**
