# INFORME DE MANTENIMIENTO

| <b>Informe No.:</b> | 59882 (T) | <b>Fecha de Mantenimiento:</b> | 2025-08-12 |

| <b>Equipo:</b> | Hydro Ground Power | <b>Código empresa:</b> | HGPU50-30-1SA |

#### INTERVALO INSPECCIÓN TRIMESTRAL – (T):

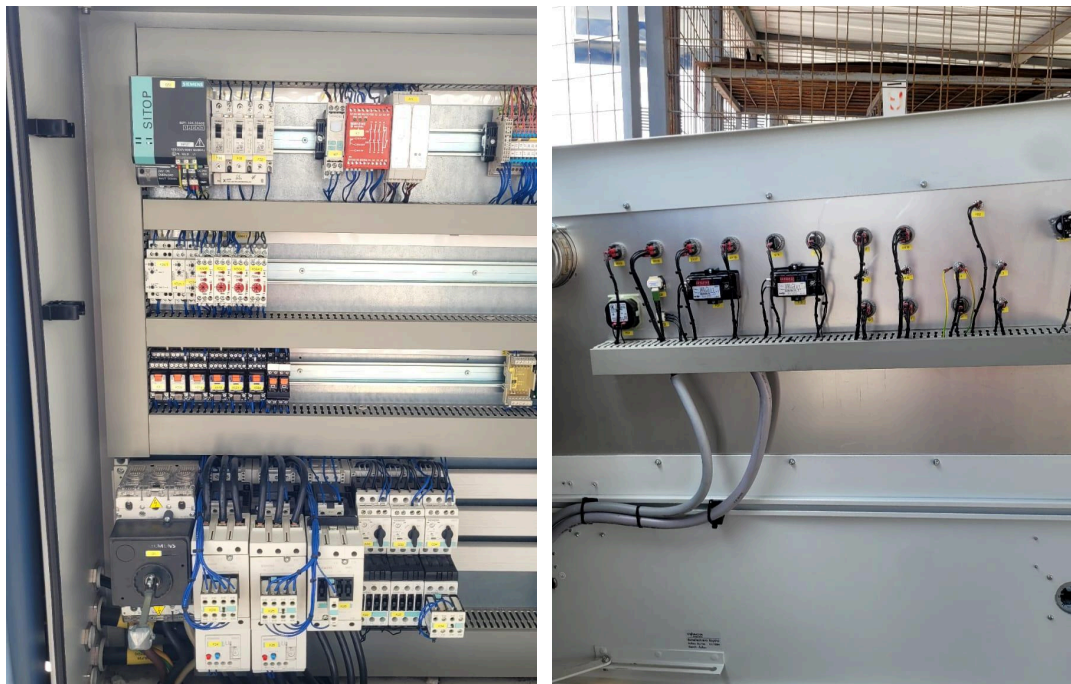
e. Inspección y limpieza del panel de control del equipo. (Operación adecuada de indicadores manómetros de presión, funcionamiento adecuado de displays, inspección de señales lumínicas de contaminación de filtro).

Fotografía 1. Estado superficial del panel de instrumentos

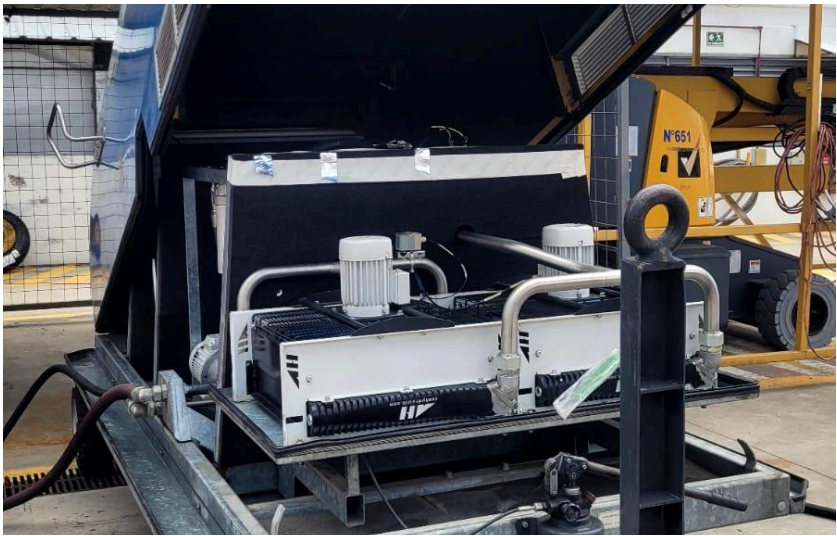
- i. Limpieza de estructura y cubiertas externas, conectores, cableado, material aislante, entradas y salidas de aire.
- ii. Inspección visual y limpieza de cubierta protectora del equipo. (Ligera presencia de polvo sobre el equipo, Presencia de líquido hidráulico en las canaletas laterales del equipo).

Fotografía 3. Estado superficial del exterior del equipo.

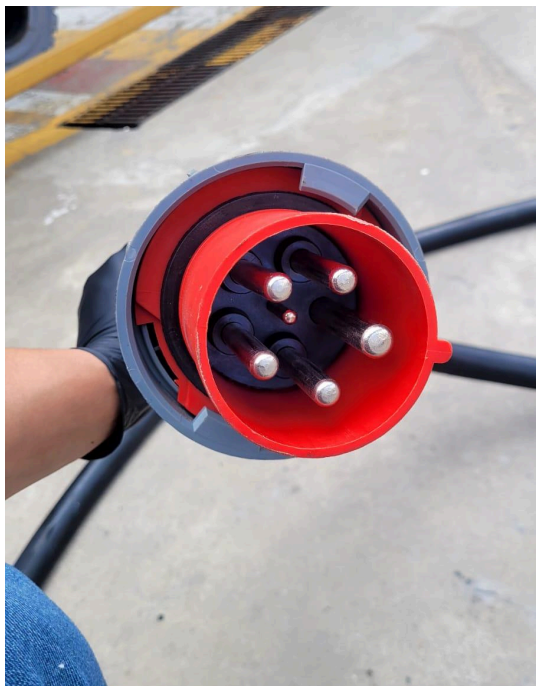
- d. Inspección y limpieza de cable de alimentación eléctrica del equipo. (Elemento faltante en la protección plástica del toma corriente que deja entrevisto los cables de alimentación, limpieza de polvo, desgaste en los pines de alimentación eléctrica).

Fotografía 4. Inspección de los pines del cable de alimentación eléctrica del equipo.

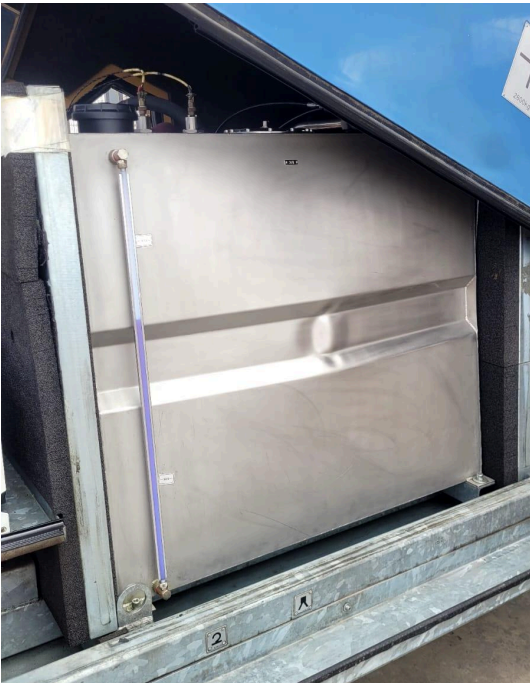
- i. Se realizó la inspección de las bombas y sus componentes:
  - a. Inspección del tanque de fluido del equipo. (Nivel de aceite adecuado correspondiente al 70% de máxima capacidad del tanque, se presenta una deformación lateral producto de una sobrepresión durante un ensayo previo al mantenimiento preventivo)

Fotografía 5. Inspección de nivel de aceite en el interior del tanque.

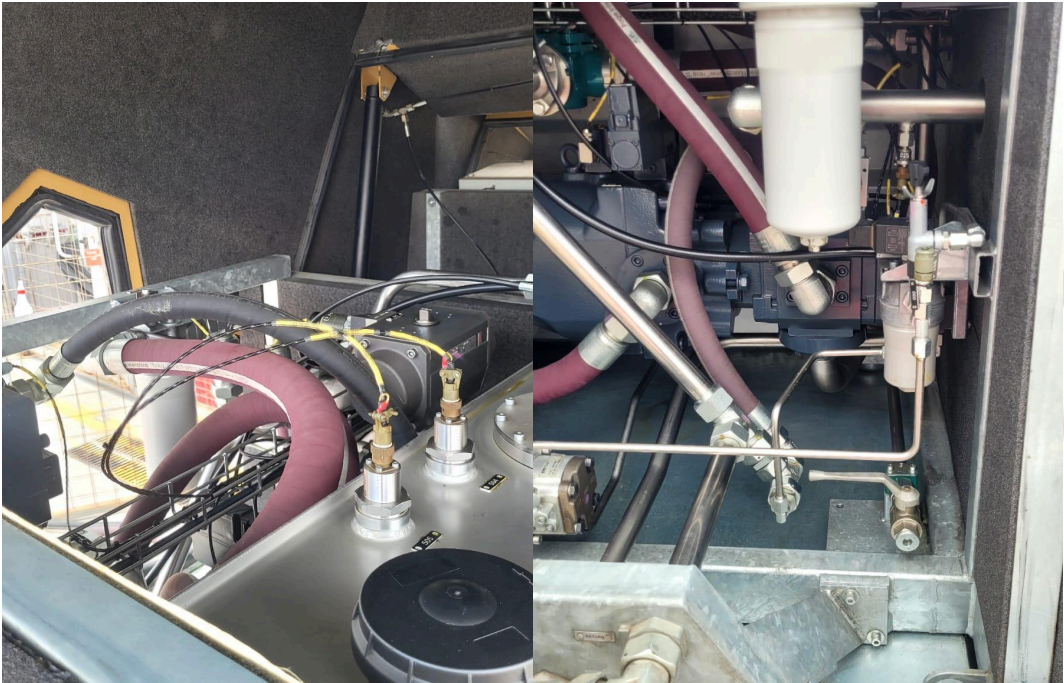
- i. Inspección del estado del sistema de manguera internas del equipo. (No se presentan fugas en las conexiones de las mangueras, ligeras manchas de aceite en esponjas resultado de un ensayo previo al mantenimiento preventivo).

Fotografía 6. Inspección de fugas de aceite en el interior del equipo.

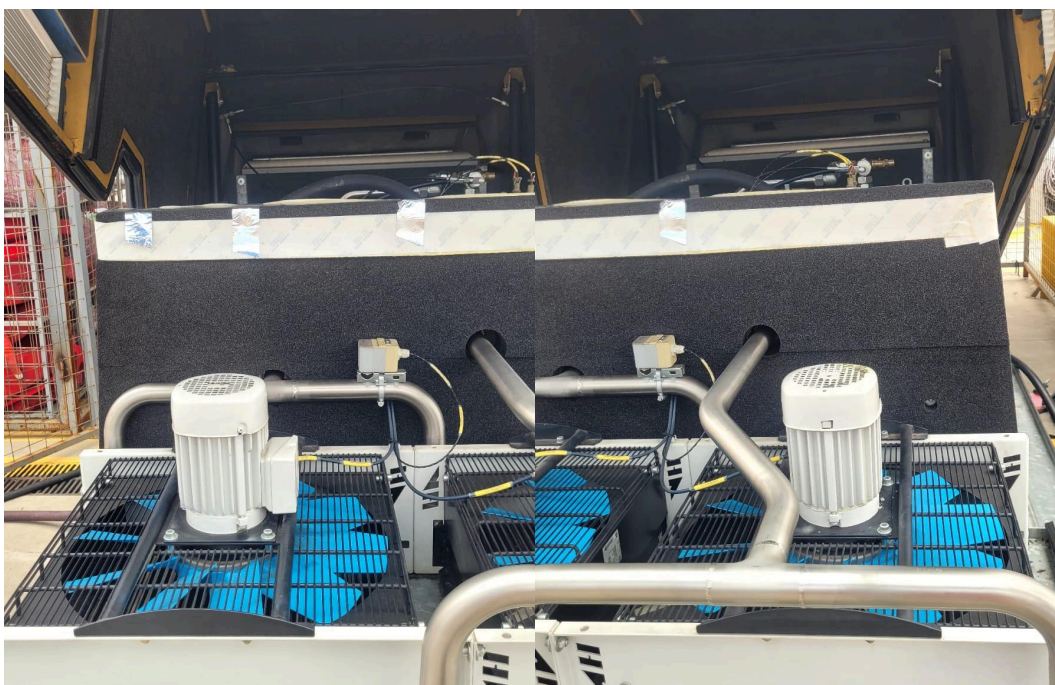
- i. Inspección de elementos de enfriamiento. (No se presenta ningún daño en el sistema).

Fotografía 7. Inspección y limpieza de radiadores/ventiladores.
