# INFORME DE REVISIÓN TÉCNICA

## LABORATORIO DE VARIABLES ELÉCTRICAS

| <b>Informe No.:</b> | 59943 | <b>Fecha de Revisión:</b> | 2025-08-19 |

| <b>Equipo:</b> | iFlex | <b>Código empresa:</b> | ***** |

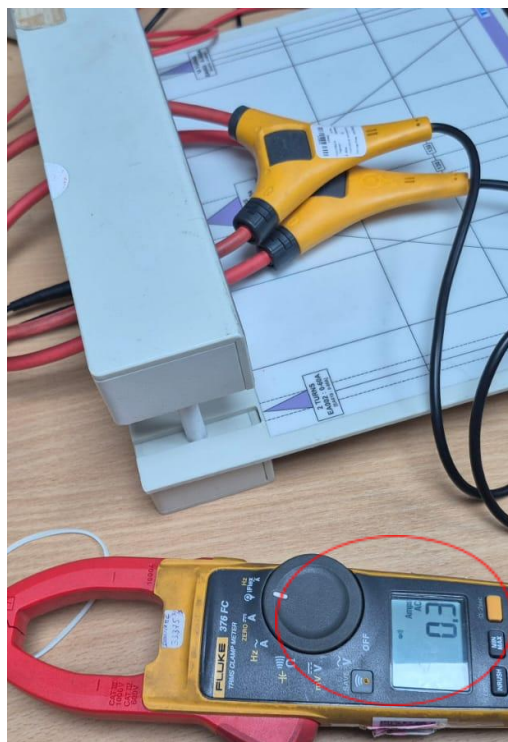
**Resultados 2do Nivel:** iFlex es un accesorio que permite la medición de corrientes con mayor rango, tiene un diseño fijo por lo que cada componente no puede cambiarse ya que compromete a su buen funcionamiento, en este caso se realizó una medición, pero el iFlex no respondió ningún valor, eso nos quiere decir que en alguna parte de su bobinado está dañado y no permite la medición.

- a) Todo el accesorio tiene problema.
- b) El equipo no puede repararse por ende necesita un nuevo iFlex.

**Figura 3. Medición del iFlex.**

- a) Comprar un nuevo iFlex.
