# INFORME DE REVISIÓN TÉCNICA

## LABORATORIO DE VARIABLES ELÉCTRICAS

Informe No.:	59946	Fecha de Revisión:	2025-10-08
Propietario:	ALKHORAYEF PETROLEUM CO.	Técnico de Mantenimiento:	Tec. Mauricio Landívar
Dirección:	CATALINA ALDAZ N23-534 Y AV PORTUGAL, EDIF. BISTROL PARC

Equipo:	Indicador de Rotación de Motor	Código empresa:	*****
Marca:	Tri-State	Rango:	*****
Modelo:	TSW-155	División de escala:	*****
Serie:	MR2280	Ubicación:	*****

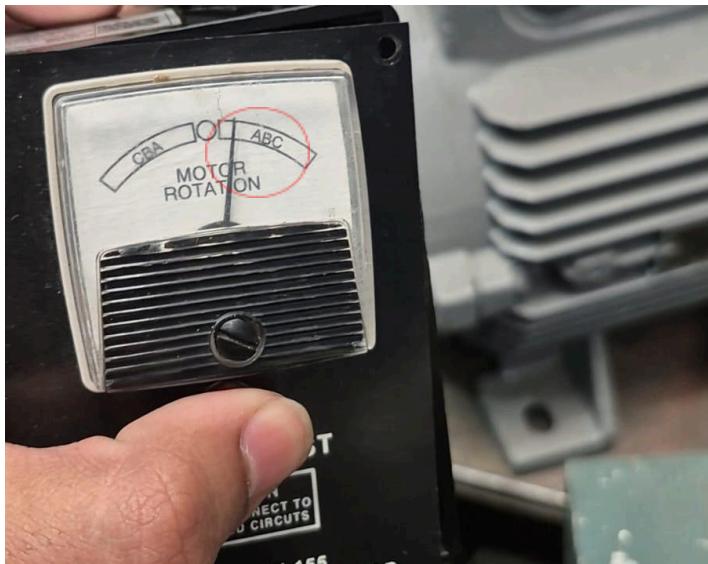
- a) El equipo verifica el sentido de giro que se encuentra el motor.
- b) No se debe realizar la comprobación del sentido de giro del motor conectado a la red eléctrica.
- c) El indicador presenta un impulso no tan constante pero sí indica el sentido de giro.

Figura 3: Giro sentido horario.
