# INFORME DE MANTENIMIENTO PREVENTIVO BÁSICO

| <b>Informe No.:</b> | 59982 | <b>Fecha de Mantenimiento:</b> | 2025-08-29 |

| <b>Equipo:</b> | Doppler Fetal | <b>Código empresa:</b> | ***** |
| <b>Modelo:</b> | PD-100 Pro | <b>División de escala:</b> | ***** |

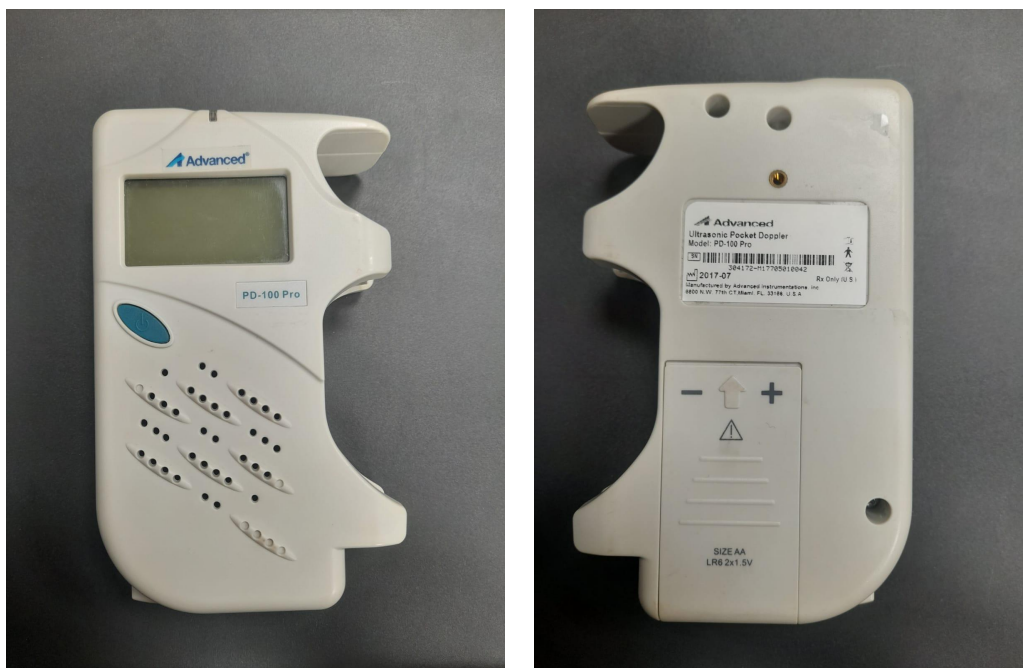
**Figura 1. Vista General del Equipo.**

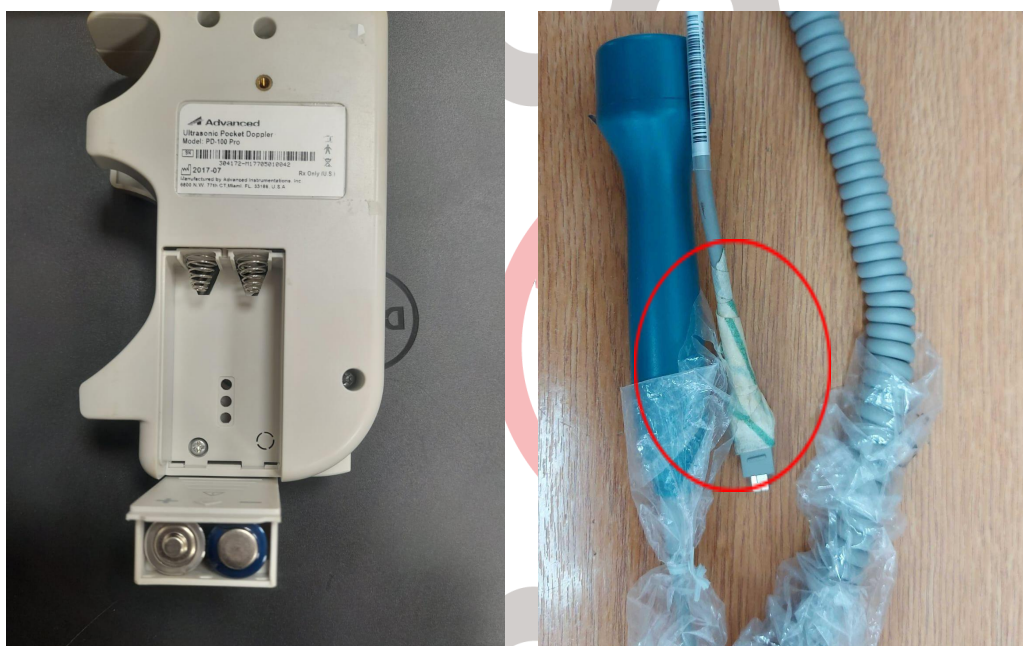
De igual manera se encuentra que el cable del sensor doppler tiene su recubrimiento plástico dañado, se pone capa aislante y cinta aislante para prevenir futuros daños al cable del sensor; sin embargo, por el momento no interfiere con el uso del equipo.

**Figura 2. Parte eléctrica y daño en recubrimiento del sensor.**
