INFORME DE MANTENIMIENTO PREVENTIVO BÁSICO

Informe No.:	59983	Fecha de Mantenimiento:	2025-08-29
Propietario:	CONSTRUCCIONES Y PRESTACIONES PETROLERAS S.A. CPP	Técnico de Mantenimiento:	Jonathan Fonseca
Dirección:	LA CORUÑA N28-14 Y MANUEL ITURREY, QUITO, PICHINCHA

Equipo:	Doppler Fetal	Código empresa:	*****
Marca:	Advanced	Rango:	*****
Modelo:	PD-100 Pro	División de escala:	*****
Serie:	304172-M17705010042	Ubicación:	*****

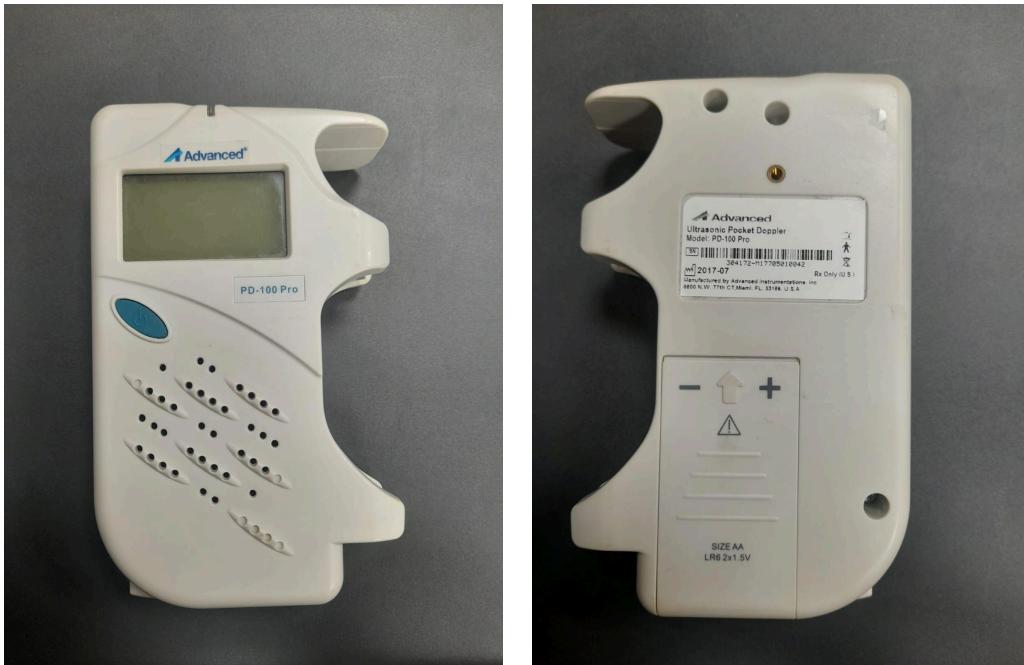
Figura 1. Vista General del Equipo.

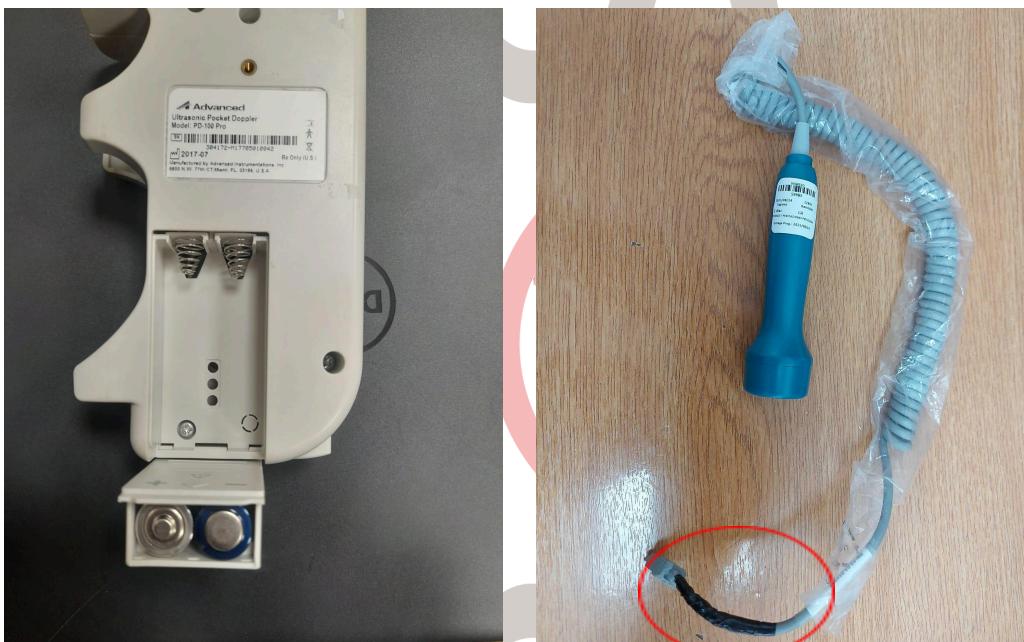
De igual manera se encuentra que el cable del sensor doppler tiene su recubrimiento plástico dañado, se pone capa aislante y cinta aislante para prevenir futuros daños al cable del sensor; sin embargo, por el momento no interfiere con el uso del equipo.

Figura 2. Parte eléctrica y daño en recubrimiento del sensor.
