# INFORME DE MANTENIMIENTO PREVENTIVO BÁSICO

| <b>Equipo:</b> | Doppler Fetal | <b>Código empresa:</b> | ***** |
| <b>Marca:</b> | Advanced | <b>Rango:</b> | ***** |
| <b>Modelo:</b> | PD-100 Pro | <b>División de escala:</b> | ***** |

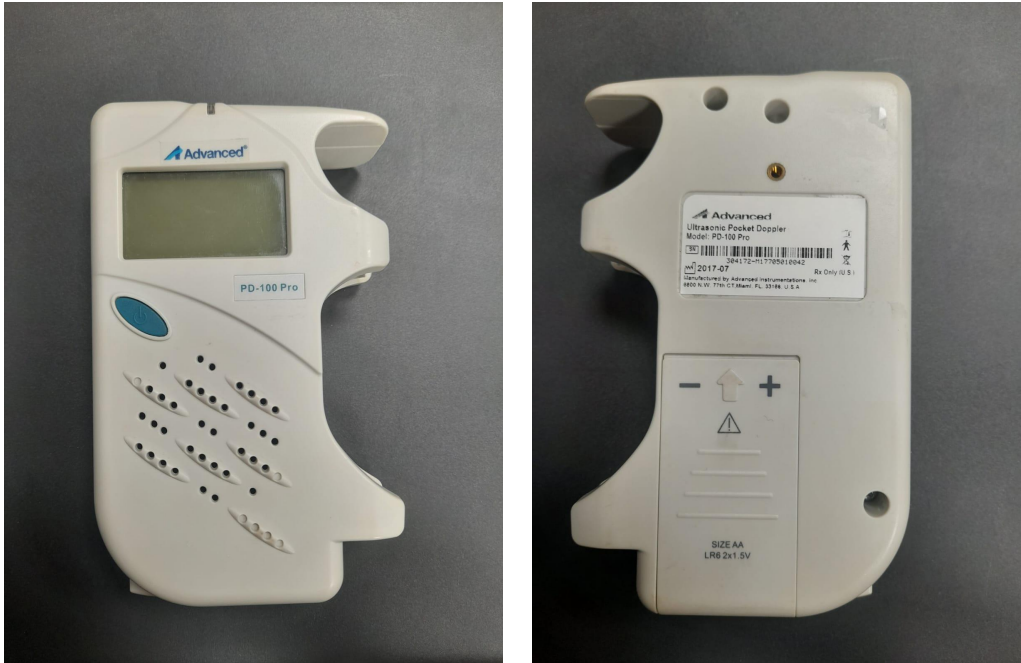
**Figura 1. Vista General del Equipo.**

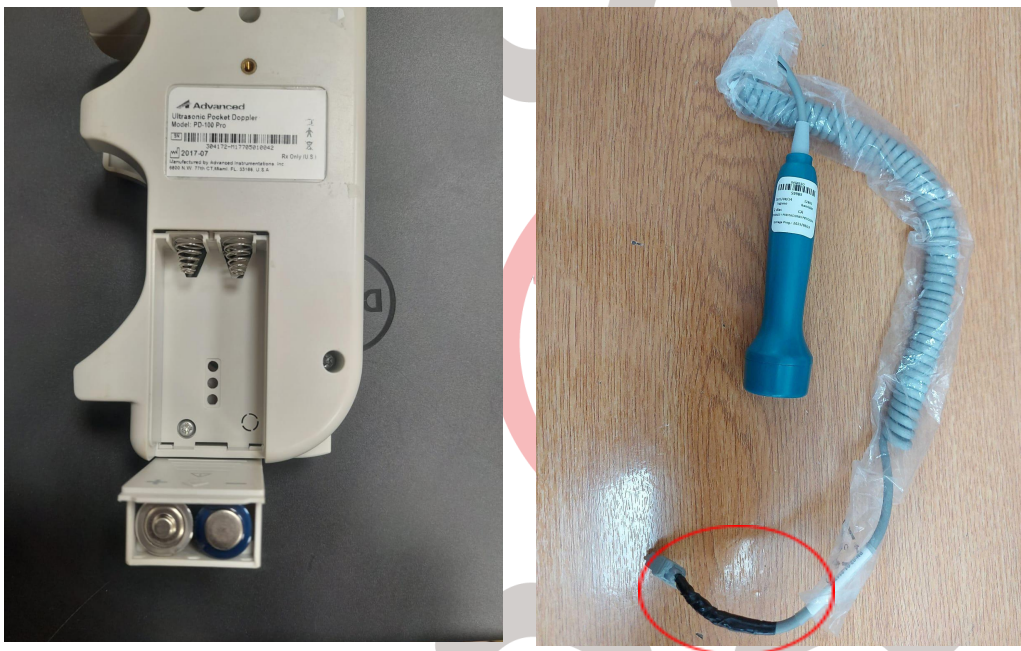
De igual manera se encuentra que el cable del sensor doppler tiene su recubrimiento plástico dañado, se pone capa aislante y cinta aislante para prevenir futuros daños al cable del sensor; sin embargo, por el momento no interfiere con el uso del equipo.

**Figura 2. Parte eléctrica y daño en recubrimiento del sensor.**
