# INFORME DE MANTENIMIENTO PREVENTIVO BÁSICO

Informe No.:	60024	Fecha de Mantenimiento:	2025-09-04
Propietario:	CONSTRUCCIONES Y PRESTACIONES PETROLERAS S.A. CPP	Técnico de Mantenimiento:	Jonathan Fonseca
Dirección:	LA CORUÑA N28-14 Y MANUEL ITURREY, QUITO, PICHINCHA

Equipo:	Bomba de Presión	Código empresa:	*****
Marca:	Fluke	Rango:	(0 a 10000) psi
Modelo:	700HTP2	División de escala:	0.1 psi
Serie:	55110011MV	Ubicación:	*****

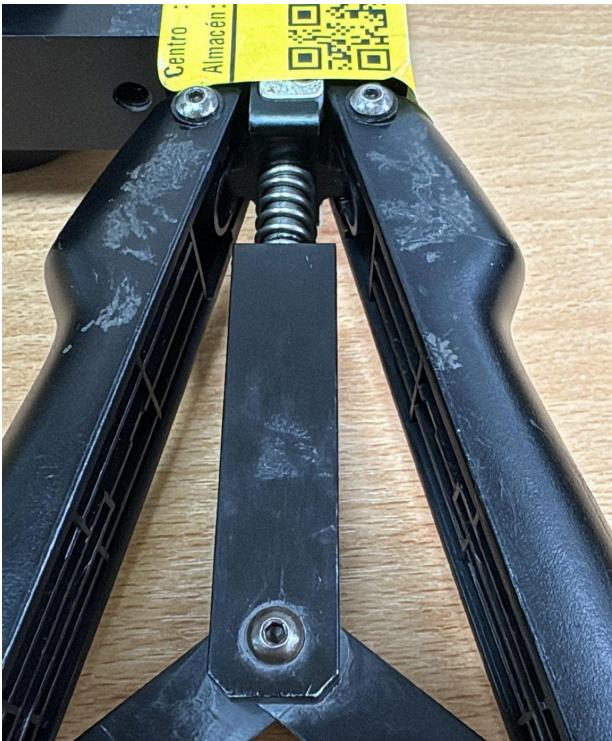
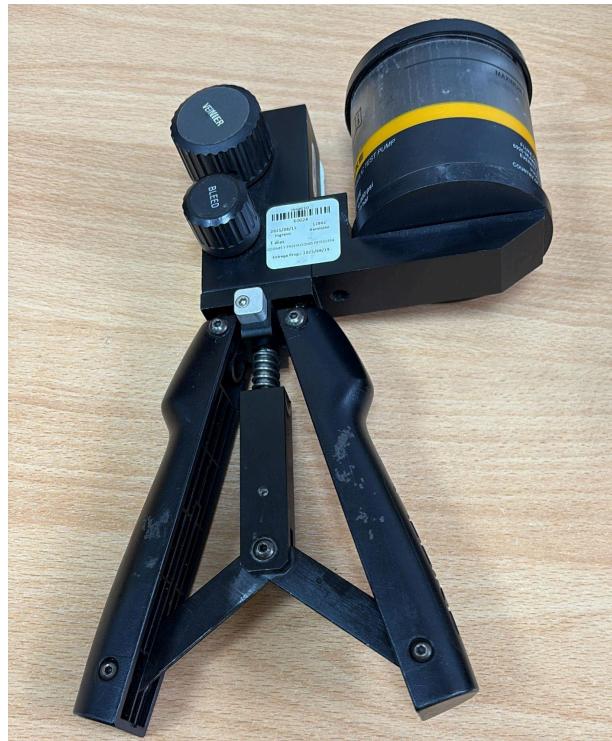
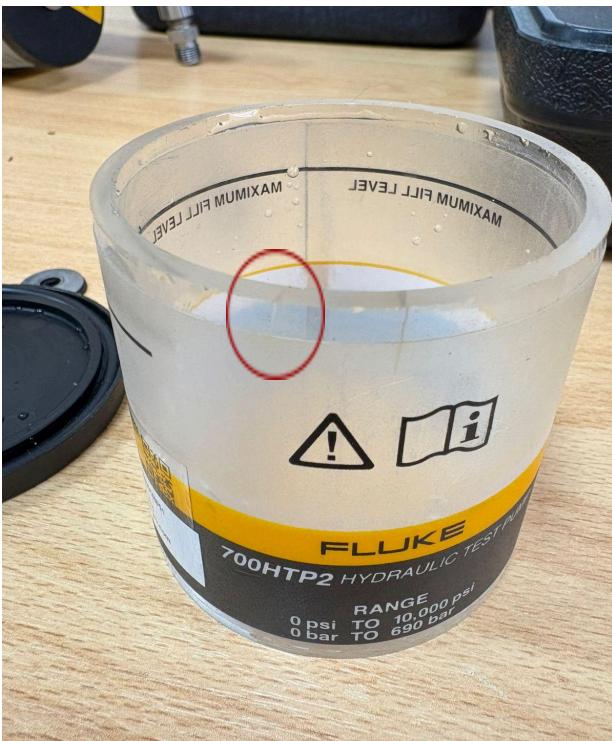
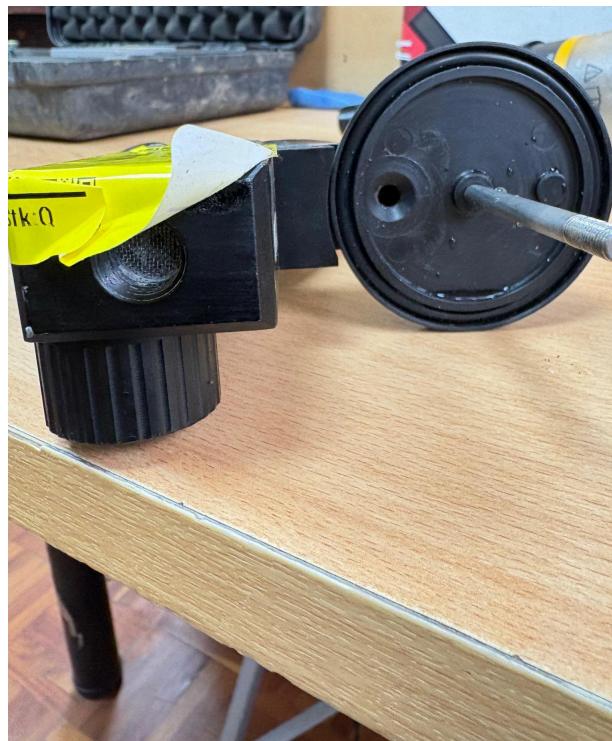
## 8. Anexo Fotográfico

En esta fase se constata que el equipo mantiene condiciones operativas adecuadas, efectuándose una limpieza preventiva y verificando la ausencia de fugas durante la medición de presión. Se evidencia que el recipiente auxiliar presenta fisuras en su parte superior; no obstante, dichas irregularidades no generan pérdidas ni comprometen la funcionalidad del sistema.

Las mediciones realizadas con un manómetro externo confirmaron el correcto funcionamiento del equipo, sin que se detectaran fugas durante todo el proceso de evaluación. Esto asegura la integridad y fiabilidad del sistema bajo prueba, garantizando que el equipo opera dentro de los parámetros esperados y que no hay pérdidas de presión que pudieran afectar su rendimiento o la precisión de las mediciones.

- 6.1. Se recomienda tener precaución con algunos elementos del equipo ya que pueden deformarse muy fácilmente.
- 6.2. Al momento de cambiar el líquido hidráulico para el equipo no mezclar sustancias que pueden contaminar, de este modo se evita que el equipo sufra algún tipo de daño.
