# INFORME DE MANTENIMIENTO PREVENTIVO BÁSICO

Informe No.:	60069.1	Fecha de Mantenimiento:	2025-10-27
Propietario:	AVIANCA - ECUADOR S.A.	Técnico de Mantenimiento:	Mauricio Landívar
Dirección:	Luis Tamayo N24-33 Y Baquerizo Moreno

Equipo:	Micrómetro	Orden de compra:	R3925625
Marca:	Mitutoyo	Rango:	(0 a 39) mm
Modelo:	8400k	División de escala:	0.01 mm
Serie / Código empresa:	10514 / 8400K	Ubicación:	*****

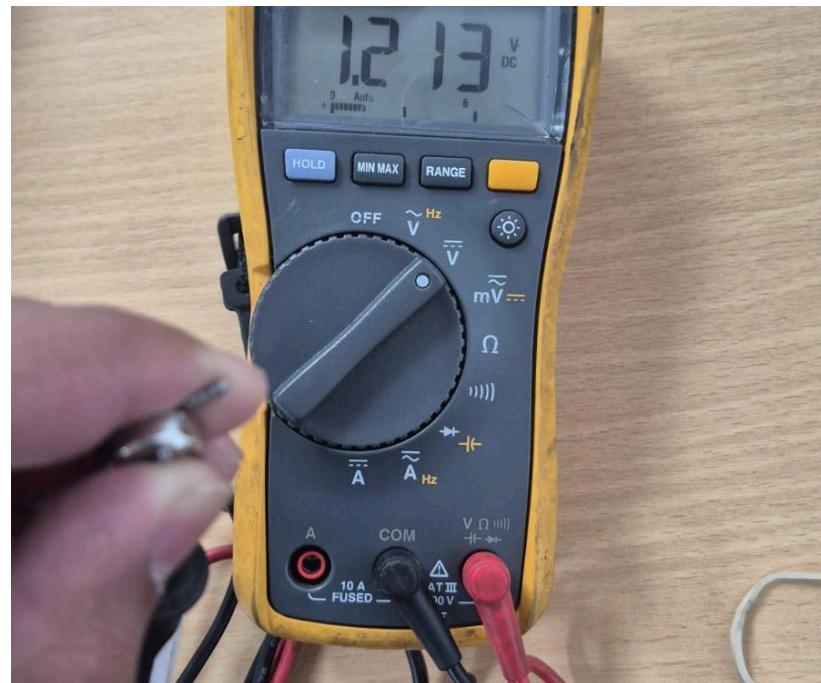
Figura 1. Estado de la batería.

- 4.2.1. Verificación del estado de la placa electrónica. (PASS)
- 4.2.2. Estado de la batería. (FAIL)
- 4.2.3. Cambio de batería. (PASS)

Se inspeccionó la placa electrónica del equipo y se pudo encontrar que la manera por la que no encendía es que el sensor se encontraba un poco sucio y no tenía lectura con la regla que tiene internamente, no hacía buen contacto el pin positivo con la batería. Se verificó el voltaje de la batería y se encuentra en 1.213 [V], por lo que no tenía la suficiente carga para poder encender su lector. Se procede a la calibración.

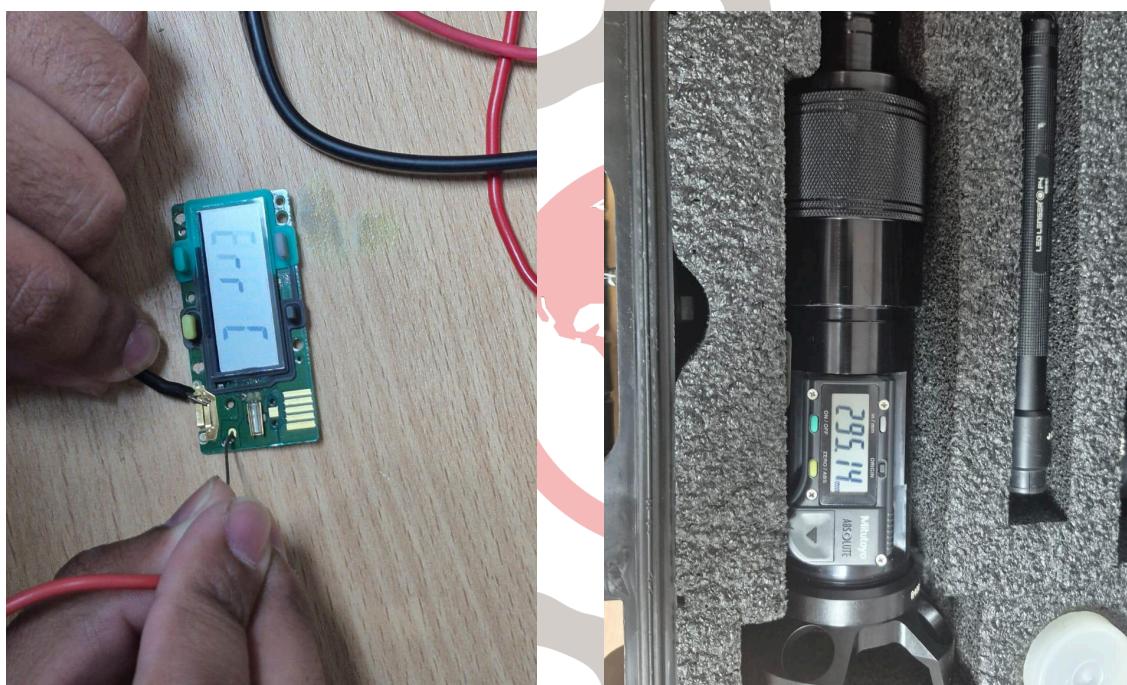
Figura 2. Placa electrónica y encendido del equipo.
