# INFORME DE MANTENIMIENTO PREVENTIVO BÁSICO

| <b>Informe No.:</b> | 60070 | <b>Fecha de Mantenimiento:</b> | 2025-09-01 |

| <b>Equipo:</b> | SLING-FAN COWL | <b>Código empresa:</b> | ***** |
| <b>Marca:</b> | Certex | <b>Rango:</b> | (0 a 182) lb /<br>(0 a 82.55) kg |

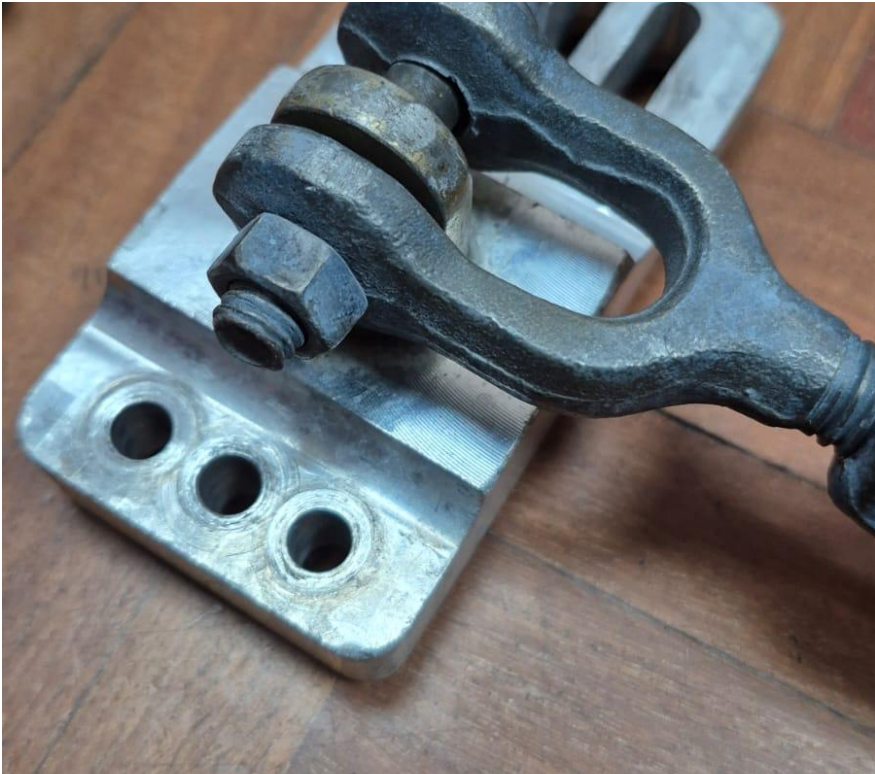
Se realiza una inspección en todo el equipo en busca de fisuras que comprometan al equipo, no presenta ninguna fisura o novedad en las partes de anclaje, se realiza una inspección en los cables, que no presentan desgaste o protuberancias como deshilachados en el cable ya que compromete a su uso como a la seguridad del equipo. Se observa que no presenta alguna parte con oxidación y los puntos de anclaje se encuentran en buenas condiciones. Se realiza una verificación del equipo después del mantenimiento.

Figura 1. Vista de un punto de anclaje.

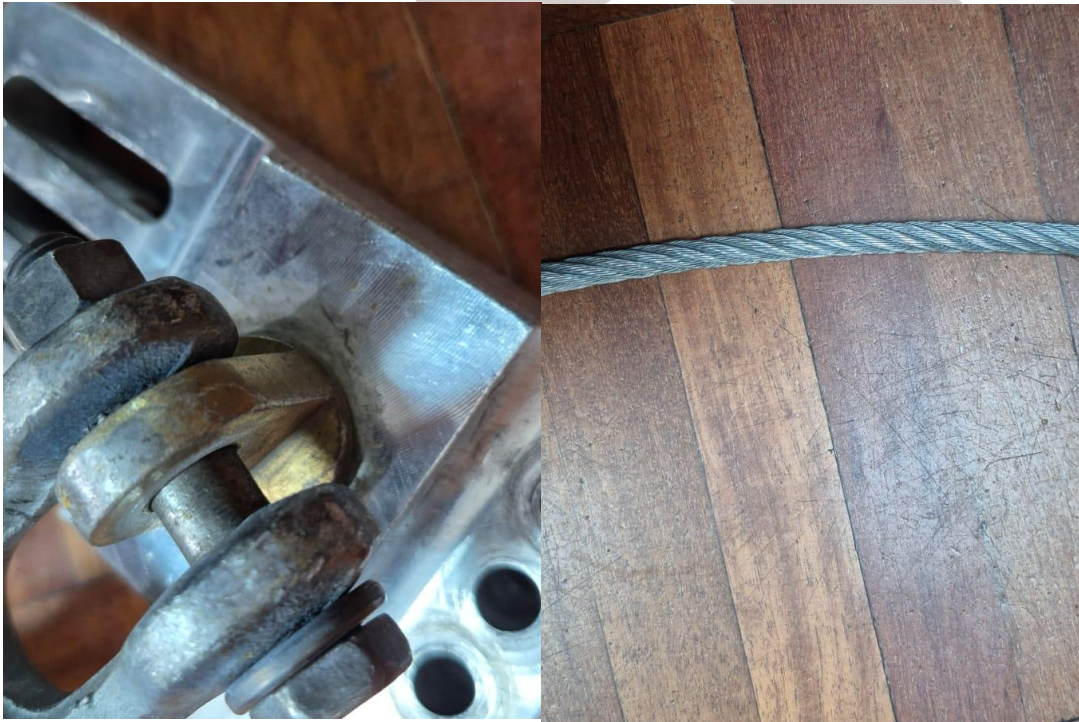
Figura 2. Inspección de oxidación y deterioro que no se encontró en el equipo.

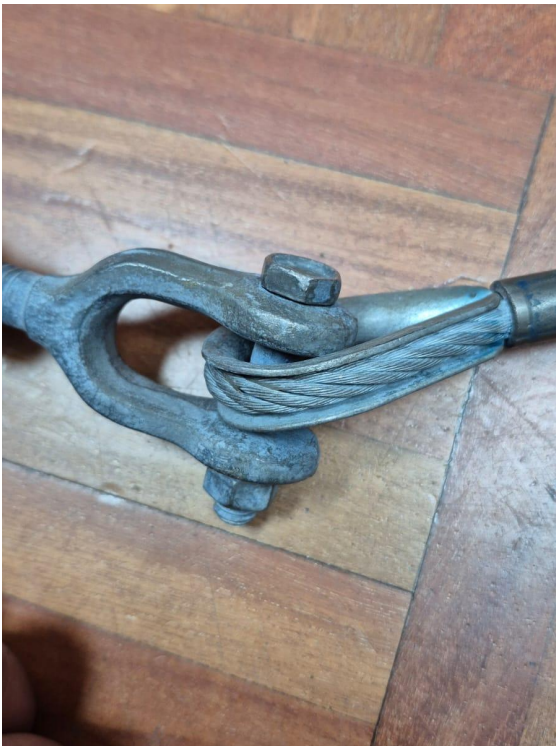
**Figura 3.** Estado de un punto de sujeción.
