# INFORME DE REVISIÓN TÉCNICA

## LABORATORIO DE VARIABLES ELÉCTRICAS

| <b>Informe No.:</b> | 60229 | <b>Fecha de Revisión:</b> | 2025-09-03 |

| <b>Equipo:</b> | Termómetro Digital | <b>Código empresa:</b> | LMT-05 |

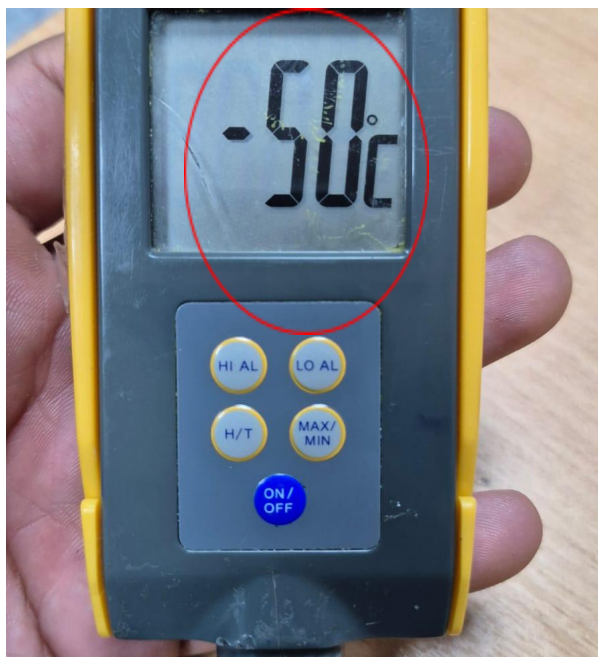
**Resultados 1er Nivel:** En esta etapa se realiza la inspección superficial por lo que el equipo se encuentra en buenas condiciones, se enciende adecuadamente pero no detecta valores de medición.

**Figura 1. Estado del equipo.**
