# INFORME DE MANTENIMIENTO PREVENTIVO BÁSICO

| <b>Informe No.:</b> | 60232.1 | <b>Fecha de Mantenimiento:</b> | 2025-08-29 |

| <b>Equipo:</b> | Micropipeta | <b>Código empresa:</b> | LVL-22 |
| <b>Modelo:</b> | Rainin L-300 XLS | <b>División de escala:</b> | 0.1 µl |

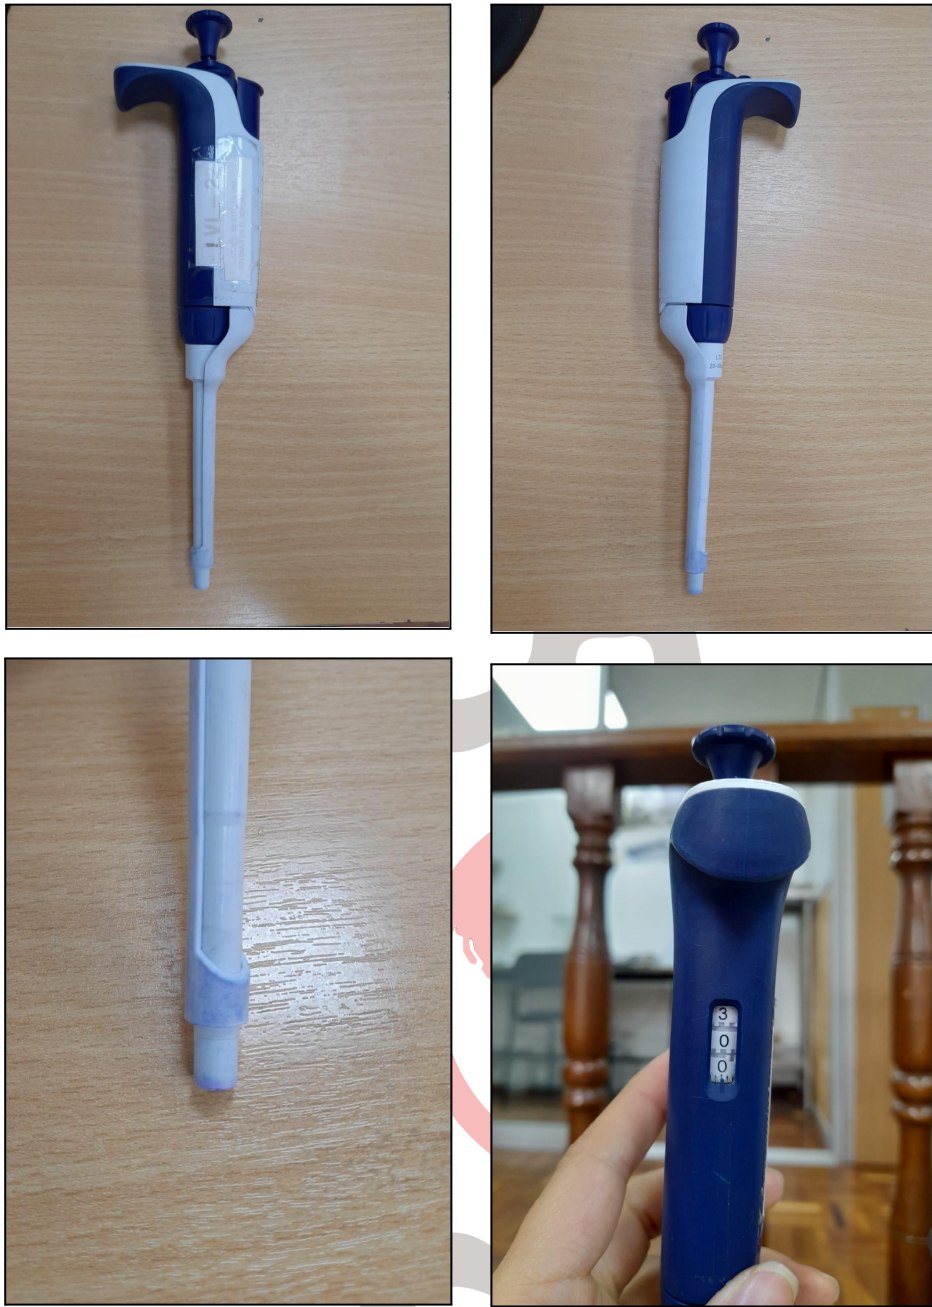
Figura 1. Vista general del equipo.
