INFORME DE REVISIÓN TÉCNICA

LABORATORIO DE VARIABLES ELÉCTRICAS

Informe No.:	60447	Fecha de Revisión:	2025-09-05
Propietario:	CMASS-EC S.A.S. B.I.C.	Técnico de Mantenimiento:	Tec. Mauricio Landívar
Dirección:	ANTONIO DE ULLOA Y GENERAL VICENTE AGUIRRE, QUITO, PICHINCHA

Equipo:	Luxómetro	Código empresa:	*****
Marca:	SPER SCIENTIFIC	Rango:	0,01 ... 100.000 lux
Modelo:	850007	División de escala:	(1 ; 10; 100) lux
Serie:	Q842424	Ubicación:	*****

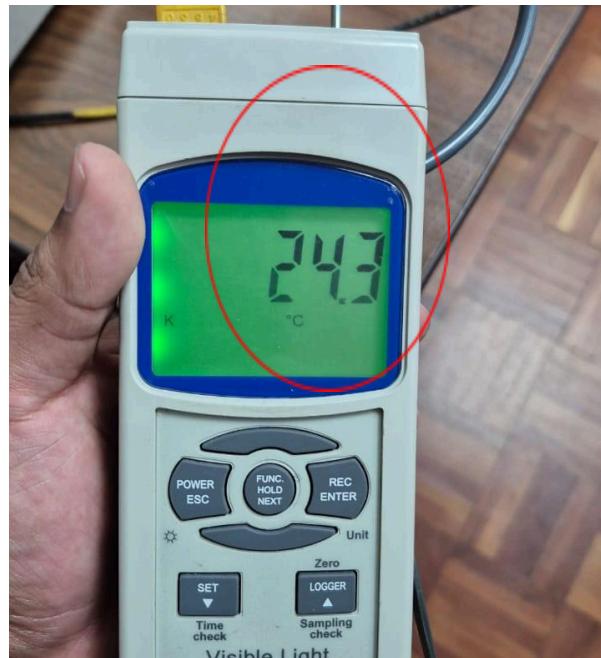
Resultados 2do Nivel: La placa electrónica del equipo se encuentra en buenas condiciones, no se encuentre lugares o líneas sulfatadas por que todos los canales tiene continuidad y funcionan. La sección de la batería que alimenta el equipo también está en buenas condiciones sin indicios de sulfatación en los puertos o pines de carga. El sensor de termocupla funciona adecuadamente y mide valores por lo

que esta sección se encuentra en óptimas condiciones. A comparación del sensor de luz, que no funciona ya que no emite ningún valor de medición se revisó el estado del sensor y no se encontró mucha información acerca del sensor por lo que en este caso se debía verificar con un sensor igual del equipo para poder descartar que se encuentre dañado.

Figura 1. Valores medidos en medición de temperatura.

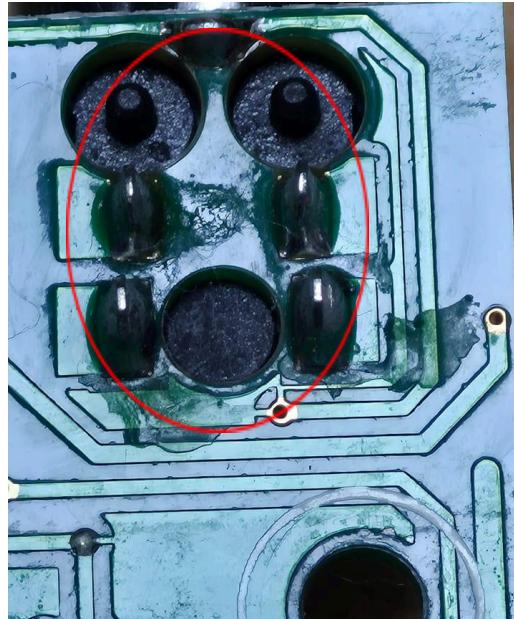
Figura 2. Visualización de la sección del sensor en la placa electrónica.

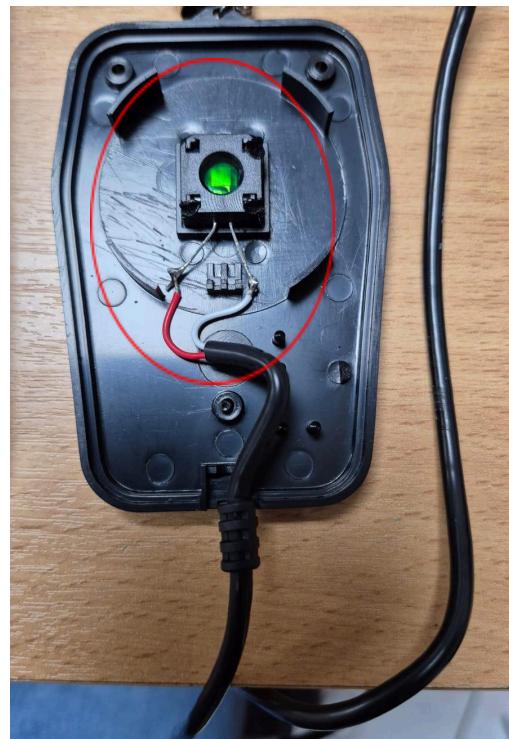
- a) Se debería conseguir otro sensor igual de otro equipo para poder descartar el daño del sensor del equipo original.
- b) No se encontró una ficha o datasheet del sensor interno del luxómetro ya que estos componentes son muy pequeños y frágiles.

Figura 3. Sensor interior de luxómetro.

- a) Se recomienda conseguir otro sensor igual al equipo.
