# INFORME DE MANTENIMIENTO

## PREVENTIVO BÁSICO

Informe No.:	60978.1	Fecha de Mantenimiento:	2025-09-19
Propietario:	Corporación Eléctrica del Ecuador CELEC EP	Técnico de Mantenimiento:	Jonathan Fonseca
Dirección:	Av. 6 de Diciembre N26-235 y Av. Orellana, QUITO, PICHINCHA (Matriz)

Equipo:	Luxómetro	Código empresa:	950L0002
Marca:	SPER SCIENTIFIC	Rango:	(0 a 100,000) lux
Modelo:	850008	División de escala:	(0.1 a 100) lux
Serie:	056358	Ubicación:	Laboratorio

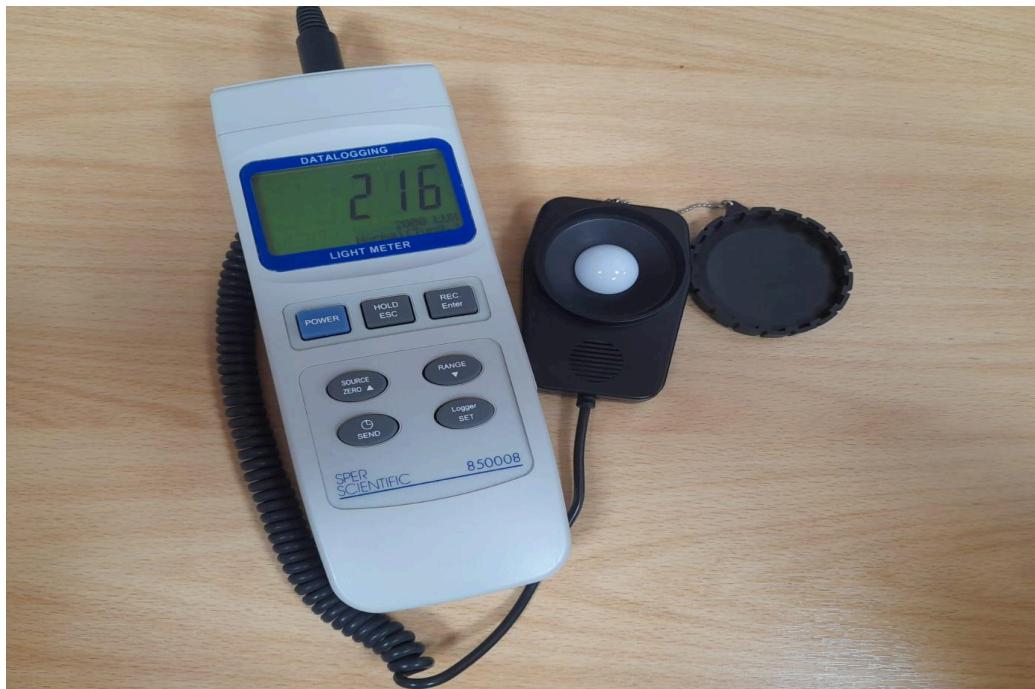
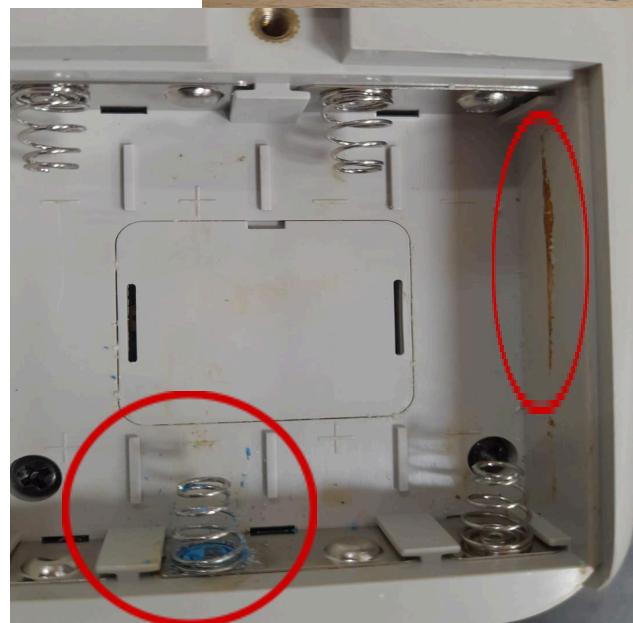
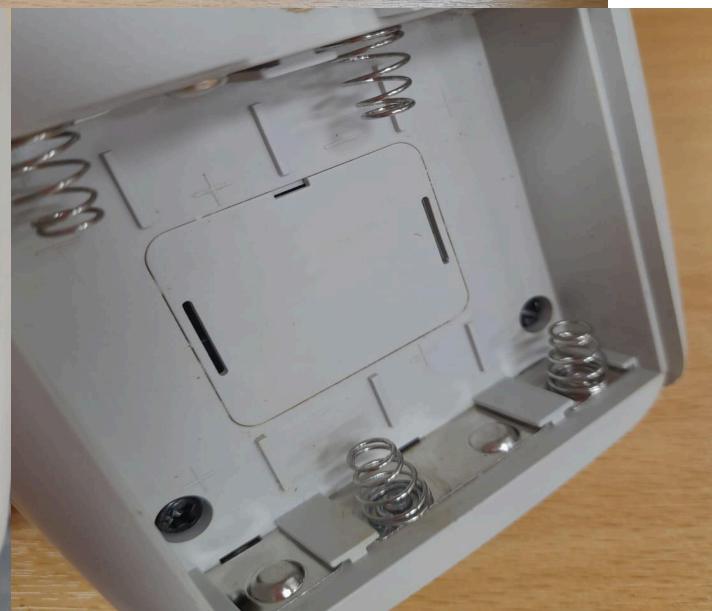
## 8. Anexo Fotográfico

Durante la apertura del compartimento de baterías se detectó sulfatación en los contactos. Se realizó la limpieza y retiro de residuos, asegurando el buen estado del sistema eléctrico. Se inspeccionaron además los circuitos internos y conexiones del dispositivo, verificando que se encuentren en condiciones correctas, sin sulfatación adicional ni falsos contactos. El sensor mantiene estabilidad y respuesta inmediata frente a los cambios de iluminación. Se procede con la calibración y verificación de rangos.

- 6.1. Realizar limpieza periódica de las superficies para evitar acumulación de polvo y óxido.
- 6.2. Evitar dejar la batería instalada por períodos prolongados cuando el equipo no esté en uso, a fin de prevenir sulfatación en los contactos eléctricos.

**6.3.** Verificar regularmente el estado del compartimento de baterías y limpiar cualquier residuo en caso de reaparecer.
