# INFORME DE MANTENIMIENTO PREVENTIVO BÁSICO

## Analizador de Gases

| <b>Informe No.:</b> | 60995.1 | <b>Fecha de Revisión:</b> | 2025-10-30 |

| <b>Equipo:</b> | Analizador de Gases | <b>Código empresa:</b> | 951E0081 |

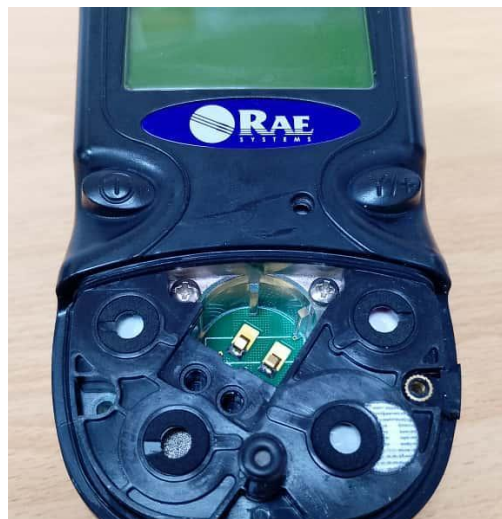
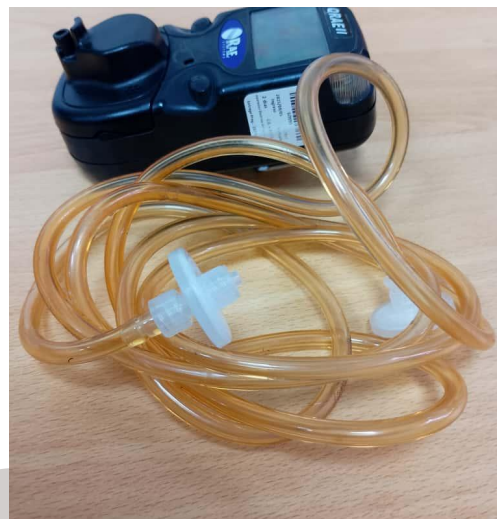
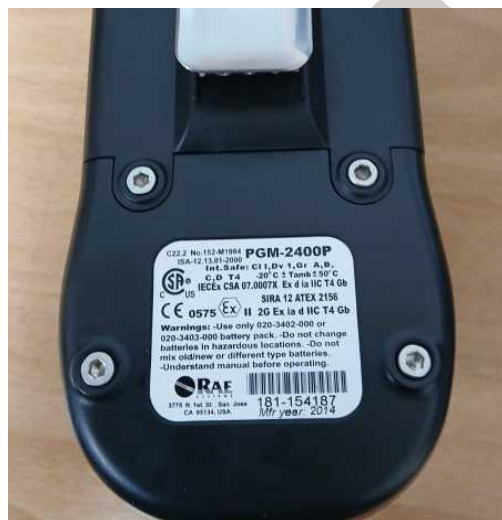
## 7. Anexo Fotográfico

Las imágenes presentadas corresponden al registro fotográfico del equipo durante el mantenimiento preventivo básico.
