# INFORME DE MANTENIMIENTO PREVENTIVO BÁSICO

## Analizador de Gases

| <b>Equipo:</b> | Analizador de Gases | <b>Código empresa:</b> | 951E0086 |
| <b>Modelo:</b> | PGM-2400P | <b>División de escala:</b> | 1 LEL; 0.1 % vol; 1 ppm; 0.1 ppm |

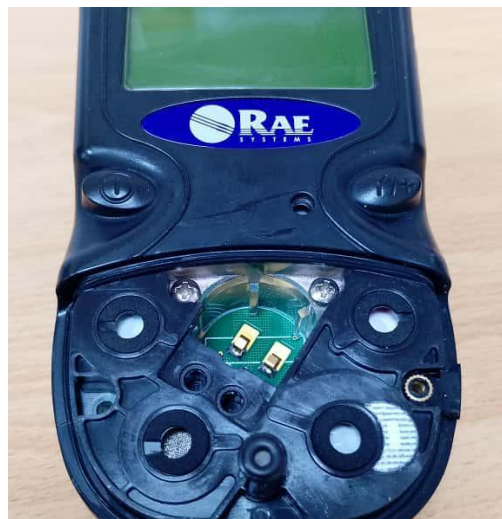
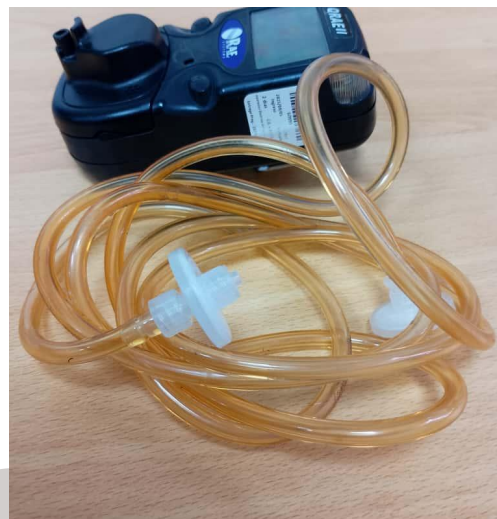
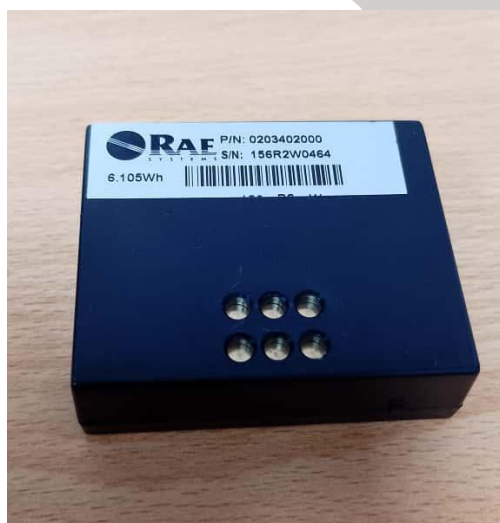
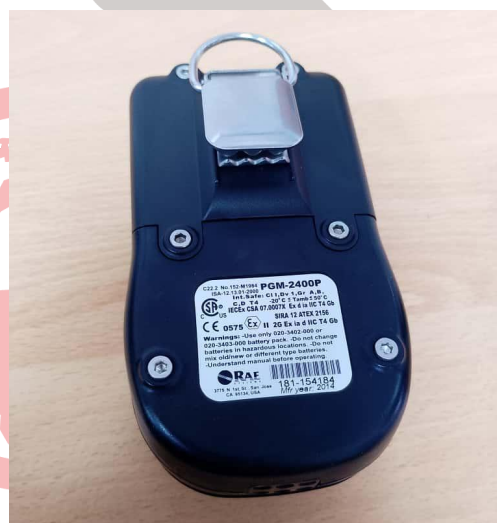
## 7. Anexo Fotográfico

Las imágenes presentadas corresponden al registro fotográfico del equipo durante el mantenimiento preventivo básico.
