# INFORME DE MANTENIMIENTO PREVENTIVO BÁSICO

## Analizador de Gases

Informe No.:	60996.1	Fecha de Revisión:	2025-10-30
Propietario:	Corporación Eléctrica del Ecuador CELEC EP	Técnico de Mantenimiento:	Ing. Isaac Calle
Dirección:	Av. 6 de Diciembre N26-235 y Av. Orellana, QUITO, PICHINCHA (Matriz)

Equipo:	Analizador de Gases	Código empresa:	951E0086
Marca:	RAE Systems	Rango:	LEL: (0 a 100) % LEL O <sub>2</sub> : (0 a 30.0) % vol CO: (0 a 1000) ppm H <sub>2</sub> S: (0 a 100) ppm
Modelo:	PGM-2400P	División de escala:	1 LEL; 0.1 % vol; 1 ppm; 0.1 ppm
Serie:	181-154-274	Ubicación:	Laboratorio

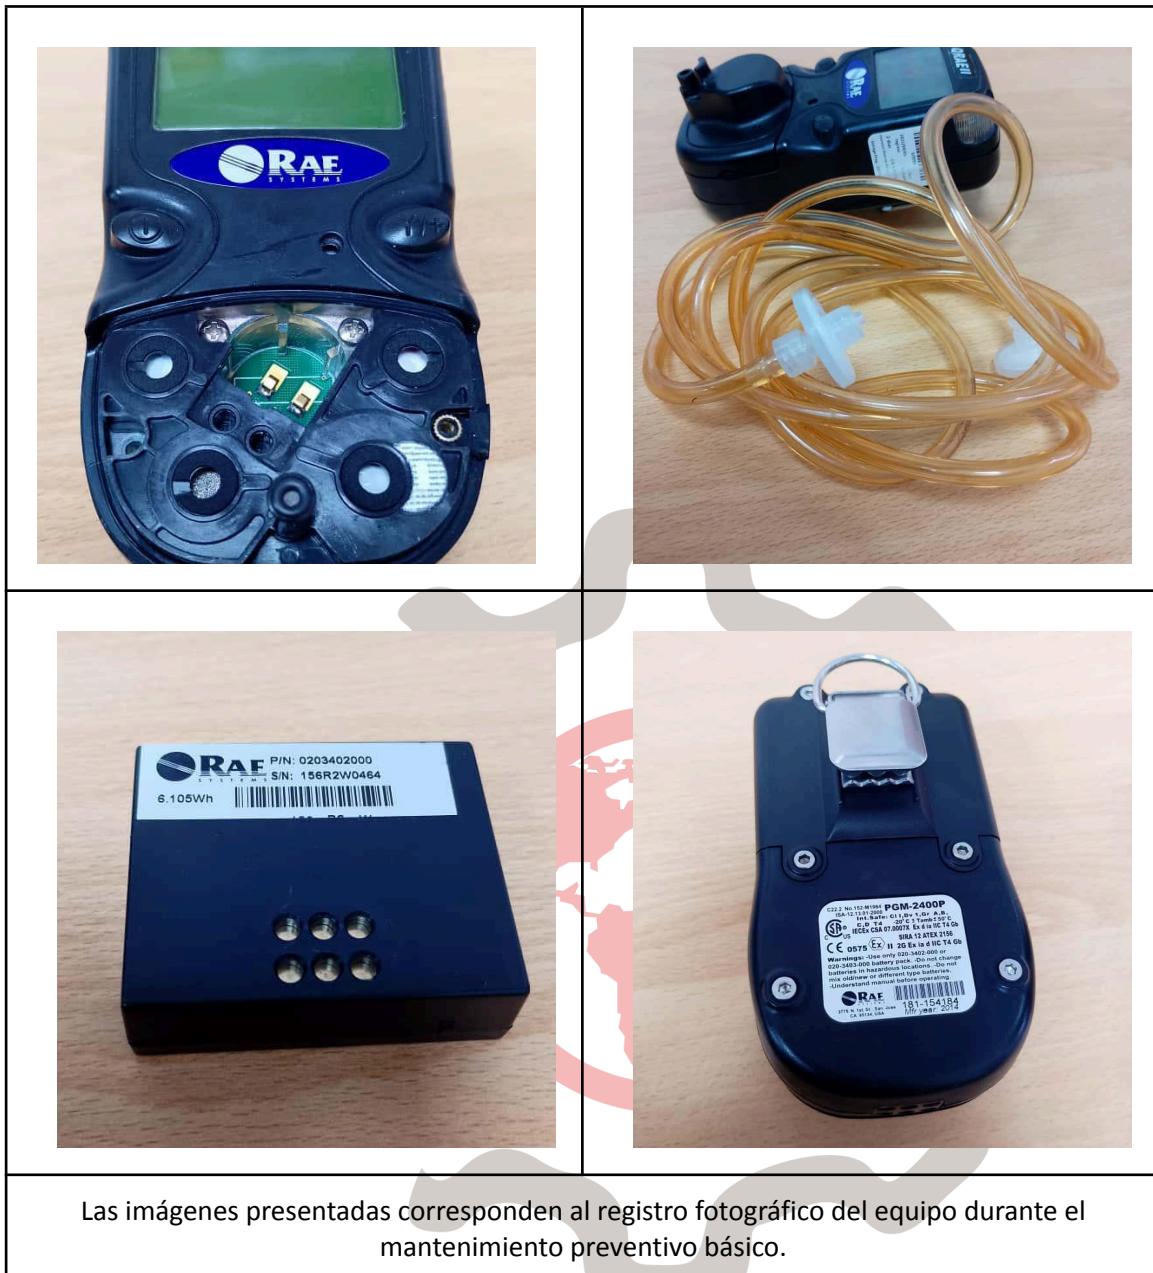
## 7. Anexo Fotográfico

Equipo: RAE Systems

N.º de Serie: 181-154184
