# INFORME DE MANTENIMIENTO PREVENTIVO BÁSICO

## LABORATORIO DE TERMODINÁMICA

| <b>Informe No.:</b> | 61071.1 | <b>Fecha de Revisión:</b> | 2025-09-30 |

| <b>Equipo:</b> | Termómetro Digital | <b>Código empresa:</b> | ATER-03 |

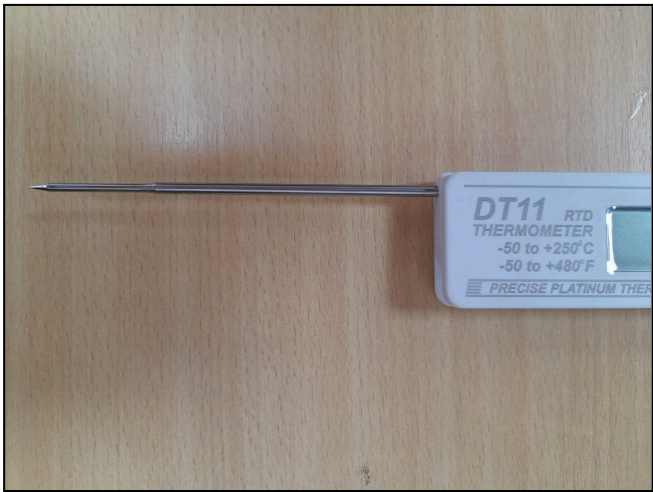
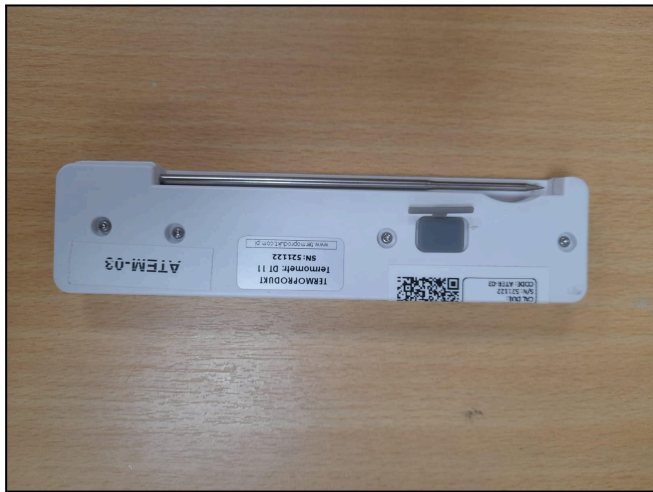
Fig. 1 Mantenimiento preventivo  
básico

Se efectuó una inspección visual general del equipo, comprobando que la carcasa, la sonda de acero inoxidable y la pantalla no presentan daños visibles, fisuras ni deformaciones. El estado físico externo del equipo es aceptable y sin observaciones.

Se inspeccionó visualmente el estado de la placa electrónica, las conexiones y la integridad del sensor RTD. No se observaron signos de sobrecalentamiento, soldaduras defectuosas ni falsos contactos. El sensor y las conexiones se encuentran correctamente ensamblados.

5.1. El termómetro RTD DT11 se encuentra en buen estado físico, electrónico y funcional. No presenta anomalías ni desgastes evidentes que afecten su desempeño operativo.

Mantener rutinas de verificación periódica, almacenamiento en condiciones limpias y secas, y realizar calibraciones de acuerdo a los intervalos establecidos por el plan de aseguramiento metrológico para garantizar la confiabilidad de las mediciones.
