# INFORME DE MANTENIMIENTO PREVENTIVO BÁSICO

| <b>Informe No.:</b> | 61504.1 | <b>Fecha de Mantenimiento:</b> | 2025-11-27 |

| <b>Equipo:</b> | HANDLING TOOL | <b>PartNumber:</b> | 1324A |
| <b>Marca:</b> | DEDIENNE - AEROSPACE | <b>R:</b> | R4558225 |

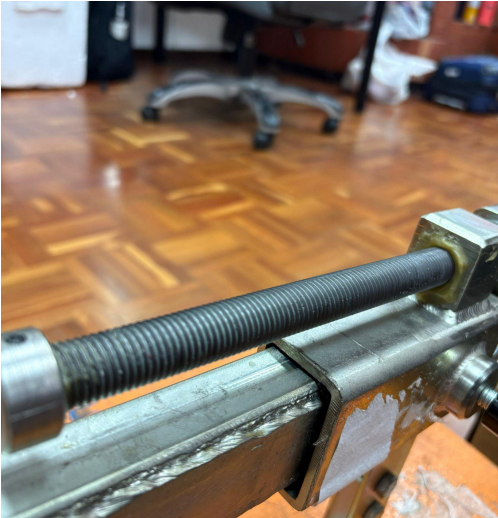
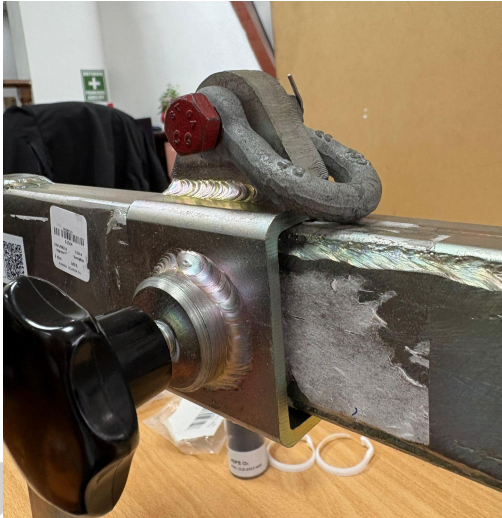
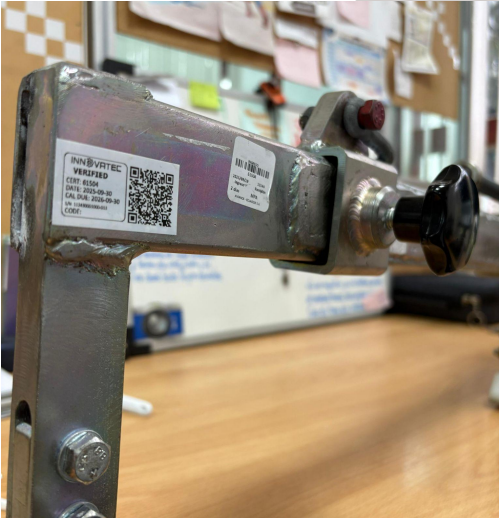
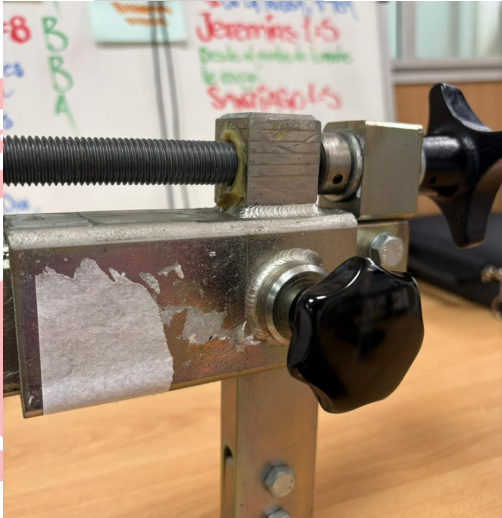
8. Anexo Fotográfico

Las imágenes presentadas corresponden al registro fotográfico del equipo durante el mantenimiento preventivo básico.
