# INFORME DE MANTENIMIENTO PREVENTIVO BÁSICO

| <b>Equipo:</b> | Centrífuga | <b>Código empresa:</b> | INN-61649 |
| <b>Marca:</b> | Houghton | <b>Rango:</b> | (100 a 3500) RPM |
| <b>Modelo:</b> | HM-E5 | <b>División de escala:</b> | 100 RPM |

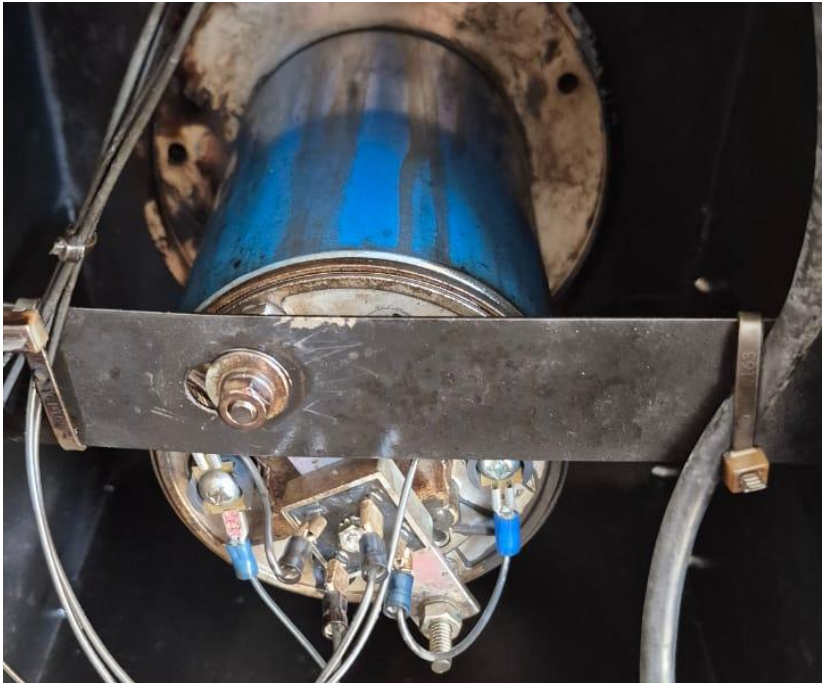
Se inspecciona el interior del equipo en donde se encuentra el motor que permite las revoluciones, se encuentra en buen estado, sus cables y la conexión están en manera óptima, aunque, presenta en sus lados un poco de brea debido a la filtración de la mezcla al momento de realizar su respectiva prueba. El disco se encuentra en optimas condiciones esta limpio y no presenta ningún daño, sus piezas intercambiabls como el eje que lo conecta también están en buenas condiciones, por la prueba tiene filtraciones pero no es mucho el material que pasa.

Figura 1. Estado del motor.

- 6.1. Se debería limpiar con un trapo y/o toalla de papel ligeramente húmeda para evitar acumulación excesiva de polvos sobre el equipo.
- 6.2. Se debería revisar después de cada prueba si hay mucha filtración.

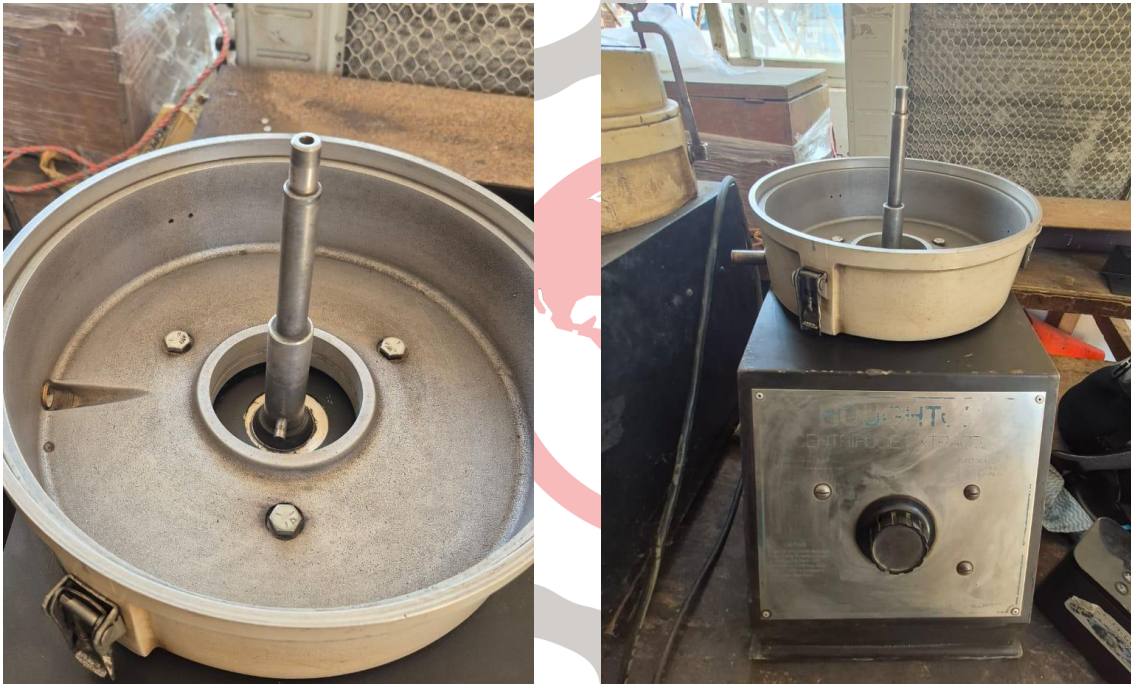
Figura 2. Vista frontal y del plato del equipo.
