INFORME DE MANTENIMIENTO

PREVENTIVO BÁSICO

Informe No.:	61649.1	Fecha de Mantenimiento:	2025-09-24
Propietario:	EQUIPOS Y TRANSPORTES S.A. EQUITRANSA	Técnico de Mantenimiento:	Mauricio Landívar
Dirección:	KM 7.5 VIA A LA COSTA. FRENTE A JARDINES DEL SALADO, GUAYAQUIL, GUAYAS

Equipo:	Centrífuga	Código empresa:	INN-61649
Marca:	Houghton	Rango:	(100 a 3500) RPM
Modelo:	HM-E5	División de escala:	100 RPM
Serie:	010901	Ubicación:	*****

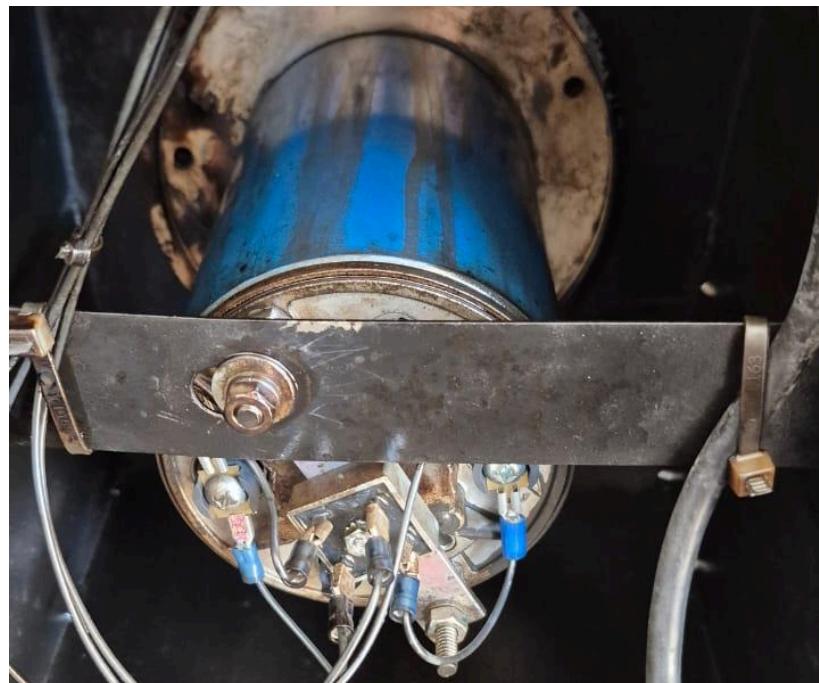
Se inspecciona el interior del equipo en donde se encuentra el motor que permite las revoluciones, se encuentra en buen estado, sus cables y la conexión están en manera óptima, aunque, presenta en sus lados un poco de brea debido a la filtración de la mezcla al momento de realizar su respectiva prueba. El disco se encuentra en optimas condiciones esta limpio y no presenta ningún daño, sus piezas intercambiables como el eje que lo conecta también están en buenas condiciones, por la prueba tiene filtraciones pero no es mucho el material que pasa.

Figura 1. Estado del motor.

- 6.1. Se debería limpiar con un trapo y/o toalla de papel ligeramente húmeda para evitar acumulación excesiva de polvos sobre el equipo.
- 6.2. Se debería revisar después de cada prueba si hay mucha filtración.

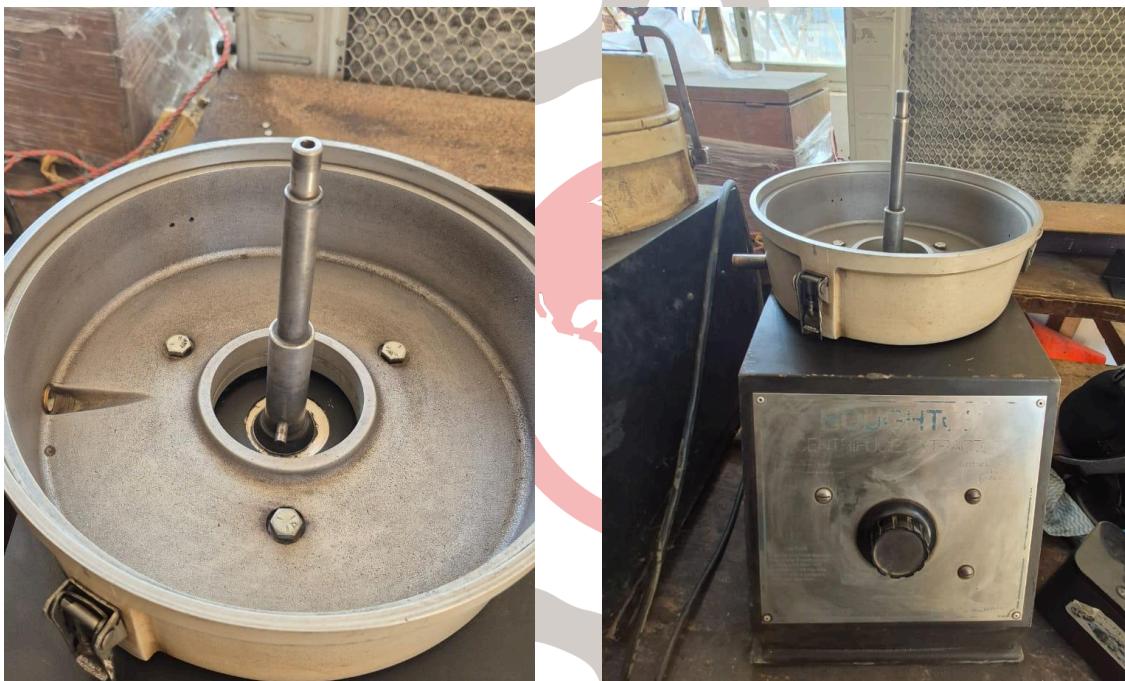
Figura 2. Vista frontal y del plato del equipo.
