INFORME DE MANTENIMIENTO PREVENTIVO BÁSICO

Informe No.:	61649.1	Fecha de Mantenimiento:	2025-09-24
Propietario:	EQUIPOS Y TRANSPORTES S.A. EQUITRANSA	Técnico de Mantenimiento:	Mauricio Landívar
Dirección:	KM 7.5 VIA A LA COSTA. FRENTE A JARDINES DEL SALADO, GUAYAQUIL, GUAYAS

Equipo:	Centrífuga	Código empresa:	INN-61649
Marca:	Houghton	Rango:	(100 a 3500) RPM
Modelo:	HM-E5	División de escala:	100 RPM
Serie:	010901	Ubicación:	*****

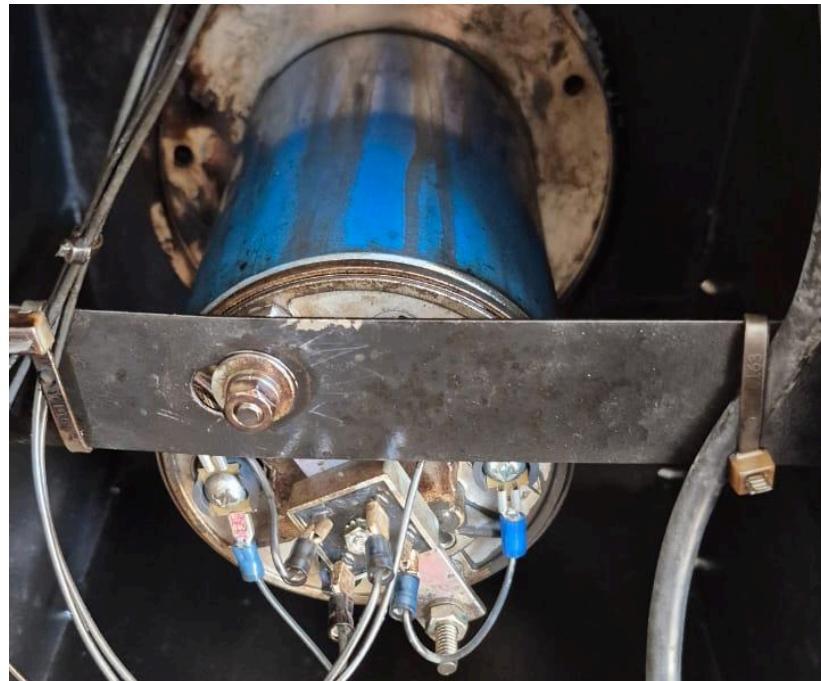
Se inspecciona el interior del equipo en donde se encuentra el motor que permite las revoluciones, se encuentra en buen estado, sus cables y la conexión están en manera óptima, aunque, presenta en sus lados un poco de brea debido a la filtración de la mezcla al momento de realizar su respectiva prueba. El disco se encuentra en optimas condiciones esta limpio y no presenta ningún daño, sus piezas intercambiables como el eje que lo conecta también están en buenas condiciones, por la prueba tiene filtraciones pero no es mucho el material que pasa.

Figura 1. Estado del motor.

- 6.1. Se debería limpiar con un trapo y/o toalla de papel ligeramente húmeda para evitar acumulación excesiva de polvos sobre el equipo.
- 6.2. Se debería revisar después de cada prueba si hay mucha filtración.

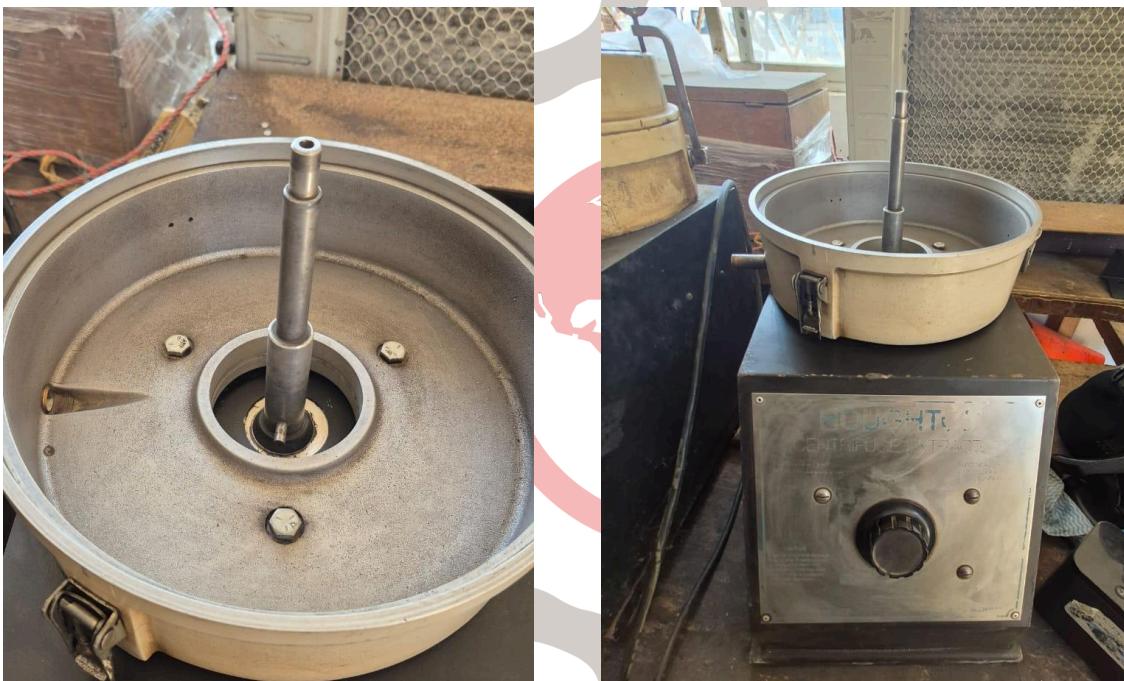
En esta etapa se identifica que el equipo funciona correctamente, se encuentra bajo contenido de polvo y residuos de materia prima. Se realiza limpieza profunda de todas las piezas. El equipo enciende adecuadamente por lo que se procede a la calibración.

Figura 2. Vista frontal y del plato del equipo.
