# INFORME DE REVISIÓN TÉCNICA

## LABORATORIO DE TERMODINÁMICA

| <b>Informe No.:</b> | 61654 | <b>Fecha de Revisión:</b> | 2025-09-24 |

| <b>Equipo:</b> | Estufa/Horno | <b>Código empresa:</b> | INN-61654 |

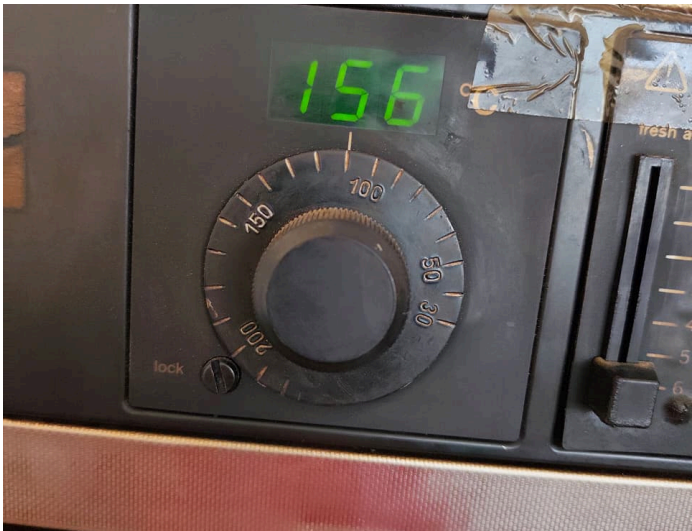
Figura 1. Lectura de Temperatura del Equipo

El equipo fue configurado a una temperatura de consigna (setpoint) de 110 °C. Sin embargo, el indicador digital del controlador mostraba 156 °C, mientras que las mediciones obtenidas por las termocuplas de referencia oscilaron entre 190 °C y 200 °C, evidenciando una sobret temperatura real de hasta 90 °C respecto al valor seteado.

- a) Se recomienda dar de baja el equipo, debido a que el sistema de sensor y control de temperatura se encuentra fuera de los límites aceptables de desempeño.

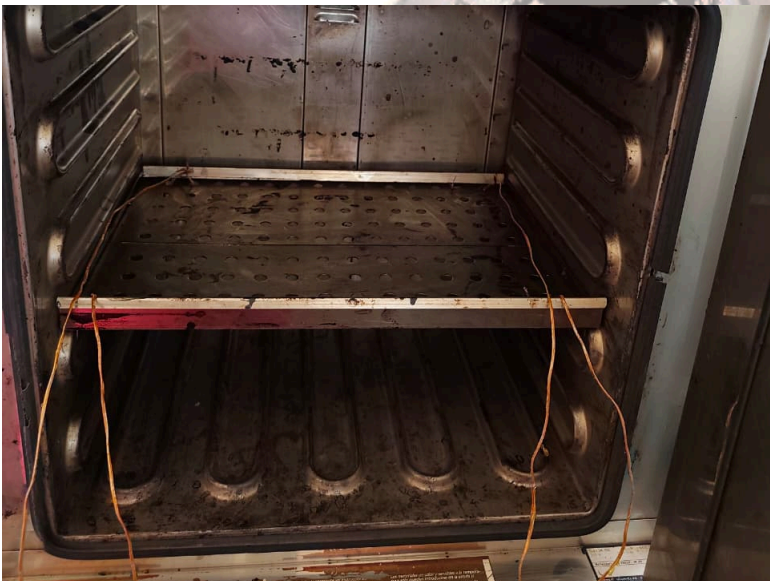
Figura 2. Ubicación de Termocuplas

Para la evaluación térmica, se realizó una comparación de temperatura utilizando cuatro (4) termocuplas tipo K calibradas, ubicadas estratégicamente en distintos puntos de la cámara de calentamiento (superior, inferior, lateral y centro geométrico).

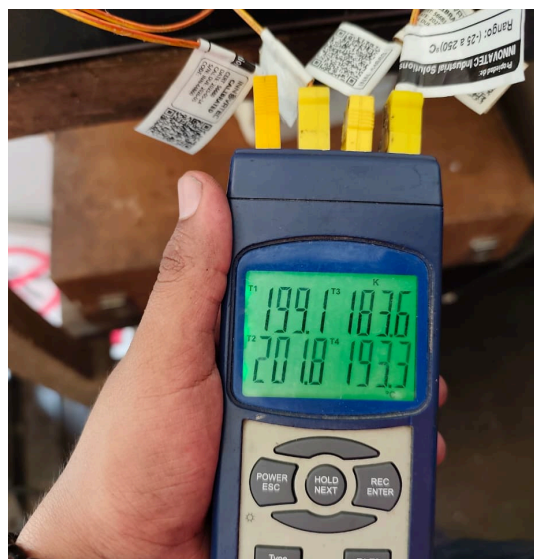
Figura 3. Lectura de Termocuplas

Este comportamiento demuestra que el sistema de control no regula adecuadamente la potencia térmica, generando una desviación positiva crítica y peligrosa para los procesos que dependen de estabilidad y exactitud térmica.
