| INFORME DE REVISION | | | |
| Descripción del proyecto y/o Equipo: | | Lazo Amperimétrico | |
| Marca: | Klein Tools | Modelo: | CL150 |

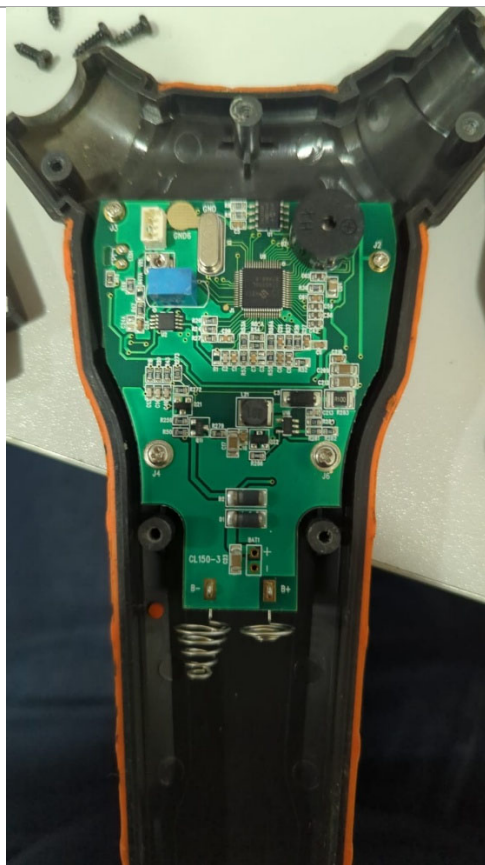
| Se observa que los componentes internos están en buen estado sin sulfatación ni corrosión, lo que lleva a corroborar la ruptura del lazo en su parte interna lo que requiere el reemplazo del lazo, pieza que no estpa disponible en el mercado. Cabe mencionar que las baterías que estaban en el instrumento estaban golpeadas, provocando su deformación. |

Fig 1 Revisión de placa, no se evidencia corrosión alguna

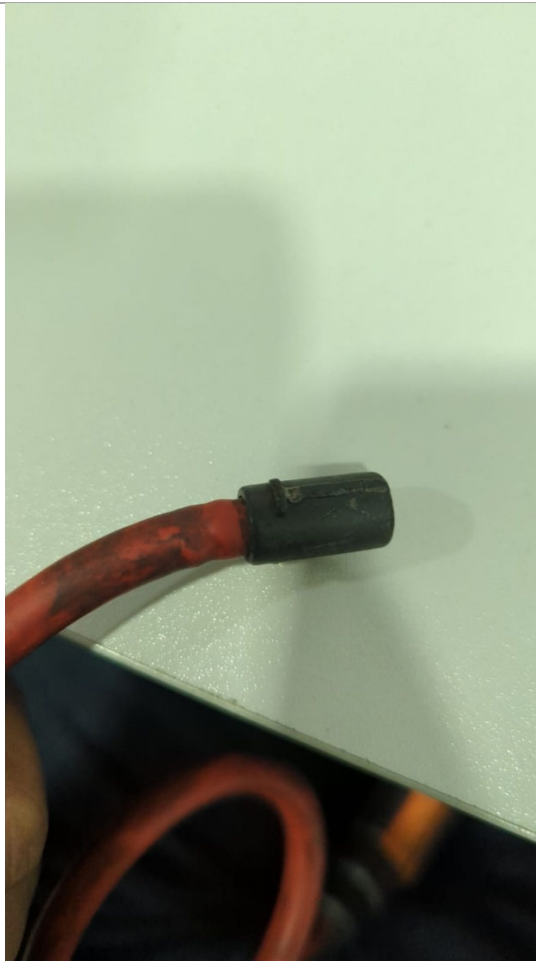
Fig 2. Posible Punto de quiebre del elemento captor de corriente

- El equipo no puede ser usado en ningun rango de medicion en el estado actual.
- El equipo no tiene repuestos de la pieza captora de corriente
- No resulta viable la reparación debido a la dificultad de conseguir un repuesto.

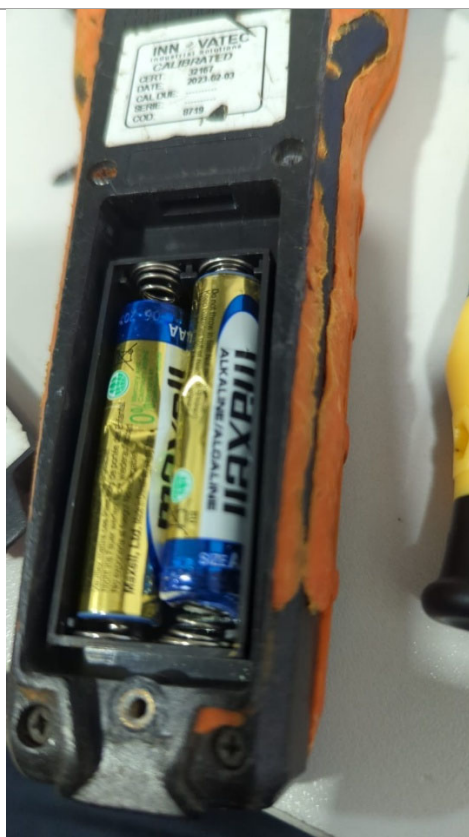
Fig. 3 Baterías deformadas

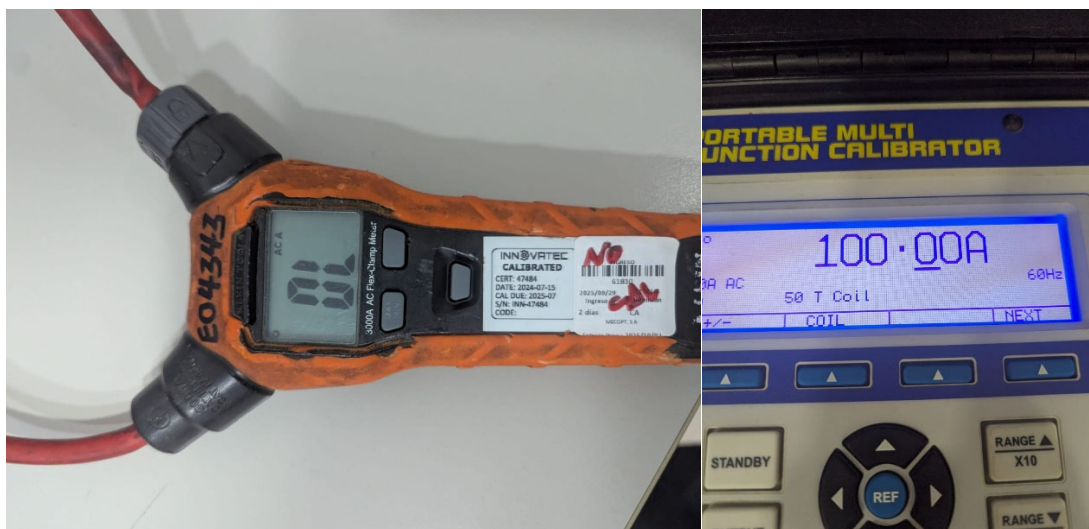
Fig 4 Prueba @100<sup>a</sup>, se e
